BYGNINGSUNDERSØGELSE

2. rapport

Storegade 39
6800 Vamdrup

Ægte Hussvamp i etageejendom – Storegade 39, 6800 Varde

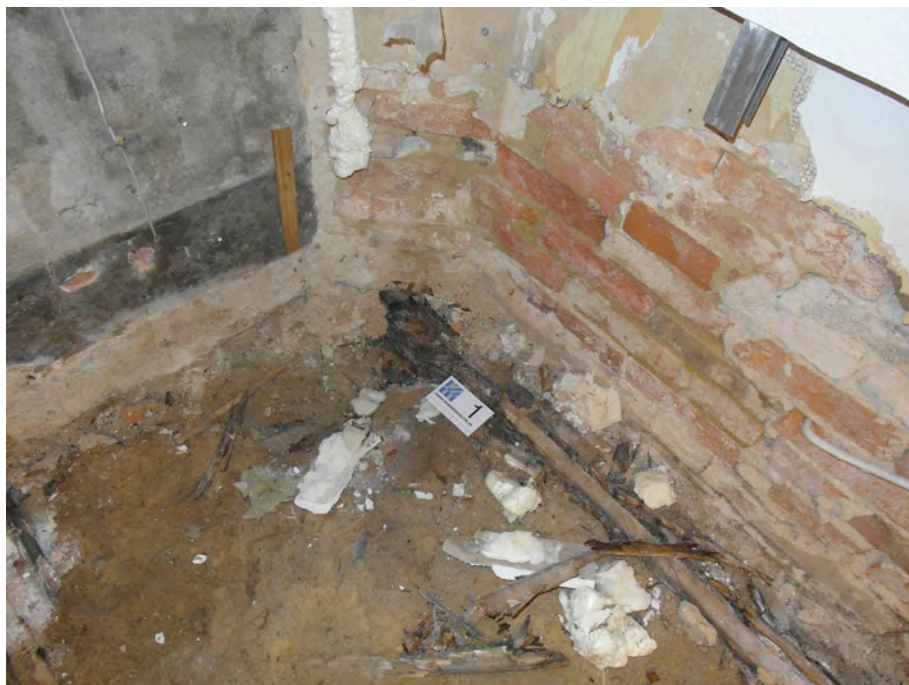
Foto 5

I rum 1.1 kunne det konstateres, at der er tale om; nederst sandlag, 100 x 100 mm gulvstrø c/c 800 mm. Strøer er placeret i sandlag, se foto 5 og 6. Under sandopfyld er der tale om ler/opfyld. Indvendig afsluttes med plankegulve af træ, som dog var fjernet ved vor første besigtigelse.

Prøve	Udtaget fra	Laboratorieanalyse	Råd/ svamp
1	Udtaget fra bjælke B5 i rum 1.1, se bilag 1 og foto 5	Ægte Hussvamp	Svamp
2	Udtaget fra bjælke B2 i rum 1.,1, se bilag 1, se foto 6	Ægte Hussvamp	Svamp
3	Udtaget fra rem under skillevæg ved rum 1.2, se bilag 1 og foto 7	Ægte Hussvamp	Svamp
4	Udtaget fra gulvkonstruktion i rum 1.2, se bilag 1 og foto 8	Ægte Hussvamp	Svamp
5	Udtaget fra fodliste i rum 1.5 mod tidligere skadet område, se bilag 2 og foto 9	Ægte Hussvamp	Svamp
6	Udtaget fra forskalling på bagmur i rum 1.7, se bilag 2 og foto 10	Ægte Hussvamp	Svamp
7	Udtaget bag fodliste i rum 1.3, se bilag 1 og foto 11	Ægte Hussvamp	Svamp

- I rum 1.1 fjernes gulvbjælkerne Bj1-Bj5, ingen genanvendelse, se bilag 1. Efterfølgende fjernes 10-15 cm af sandlaget.
- Inden for sikkerhedszonerne på bagmur og skillevægge fjernes forsatsvægge, profilplader monteret på forskalling, indmurede vinduer og døre samt andet træværk i sin helhed. Herefter behandles bag- og skillevægge, se afsnittet "Murværk" senere.

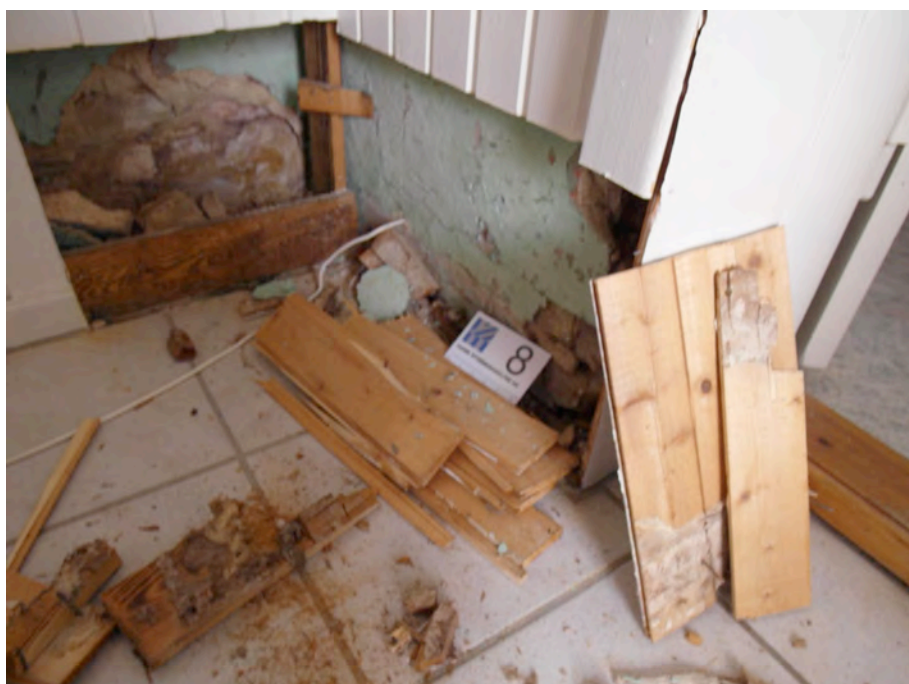
Foto 12

I rum 1.7 er der tale om profilbrædder monteret direkte på forskalling på bagmur, se foto 12, 13 og 15. Skillevægge, hvor der ikke er opsat forsatsvægge, er murede, pudsede og sluttelig malerbehandlede. Der kunne ved besigtigelserne konstateres frugtlegeme fra Ægte Hussvamp i murværk i rum 1.1.

Prøve	Udtaget fra	Laboratorieanalyse	Råd/ svamp
8	Udtaget bag profilbrædder i rum 1.7, se bilag 2 og foto 12	Ægte Hussvamp	Svamp
9	Udtaget fra forskalling bag profilbrædder i rum 1.7, se bilag 2 og foto 13	Almindelig Råd	Råd

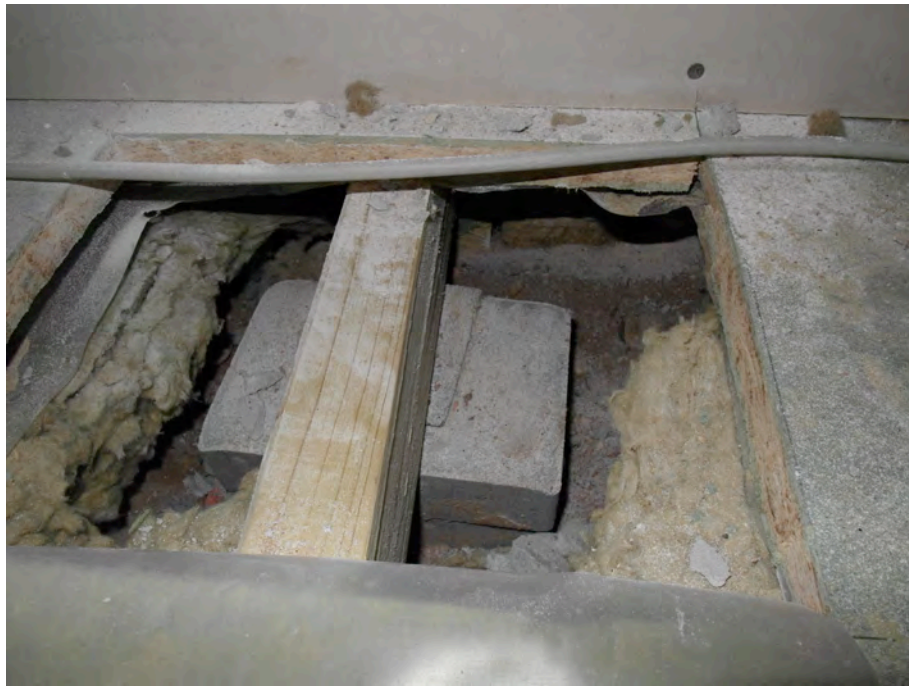
Foto 16

I rum 1.6 ved åbning 1 og 2 kunne det konstateres, at der er tale om; nederst sandlag, opklodsning af belægningssten, 45 x 95 mm trykimprægneret strøer. Mellem strøer 100 mm isolering, plastfugtspærre monteret direkte oven på strøer, herefter vådrumsspånplade og slutbelægning, se foto 16 og 17. Der kunne ikke konstateres nedbrydning i strøer. Ved åbningerne kunne det dog konstateres, at jordlag var fugtigt. Der er tale om en uventileret konstruktion.

Der skal derfor ske en fugtsikring af konstruktioner forud for reetablering. Ligeledes skal opbygning af gulvkonstruktionen i rum 1.6 undersøges nærmere, idet fugtspærre ved åbning 1 og 2 ligger forkert.

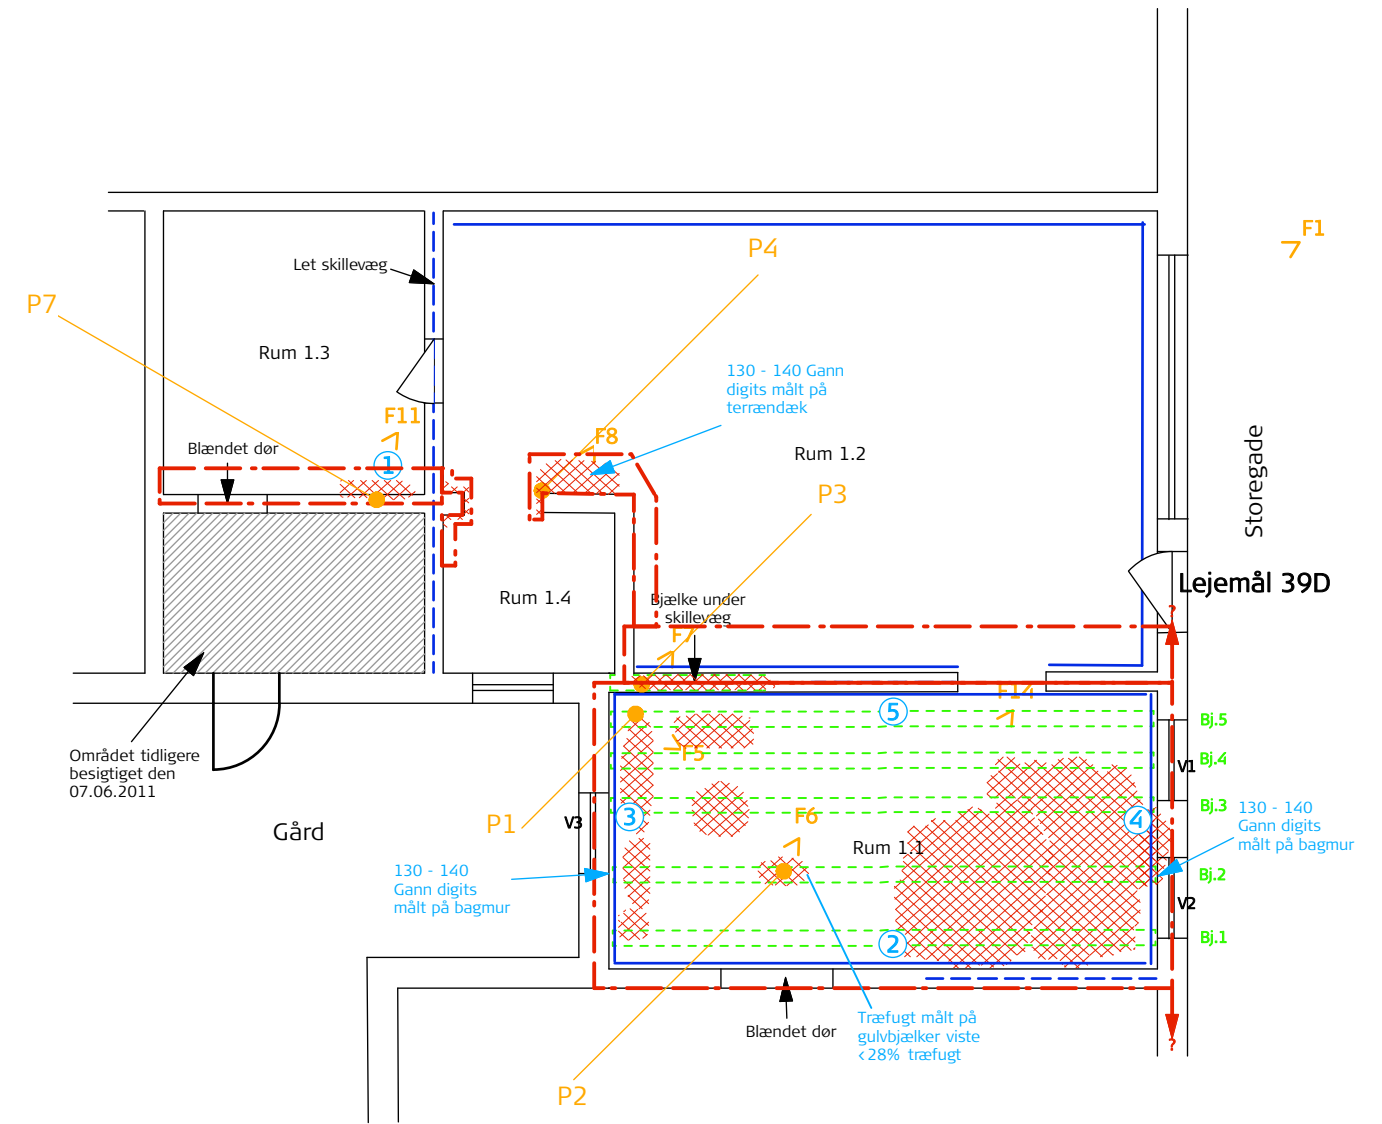
Planudsnit - Stueplan, nr. 39

Område med angreb af Ægte Hussvamp er på bilag 1 og 2 markeret med en rød krydskravering, og sikkerhedszonen er markeret med en rød stiplede linie.

- Vinduerne V1-V3 og dør D1, vist på bilag 1 og 2, skal demonteres og afrensnes for eventuelle mycelierester. Hvorvidt de kan genanvendes, afgøres ved genbesigtigelse.
