# Alslev Præstegård

## Bygningsundersøgelse

Sag nr.: 6125-15  
Dato: 22. juli 2015

## **Skimmelsvampeundersøgelse af anviste dele af ejendommen – Alslev Præstegård, Kirkegade 21, Alslev, 6800 Varde**

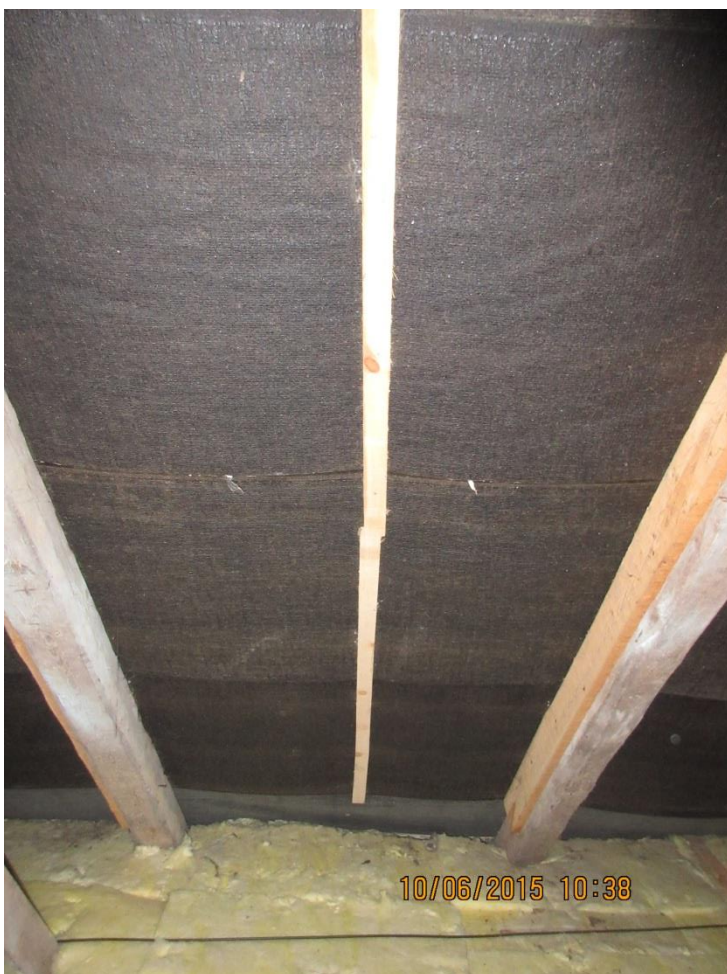
Indvendig fra tagrummet kunne konstateres, at ekst. spær er placeret med en centerafstand på ca. 1,5 m. Da undertagsbaner principielt er beregnet til montage på spær med en c/c-afstand på ca. 1,0 m, har det derfor været nødvendigt at montere undertaget parallelt med tagfoden, hvilken er en helt korrekt udførelse. Den monterede lægte mellem 2 spærfag er dog mindre heldig, idet perforeringen af undertaget giver mulighed for vandindtrængning. Undertagstypen er Ico Board, som er den af de bedste diffusionstætte undertagstyper på markedet.

*Foto 01: Spærafstand 1,5 m, med monteret mellemlægte under undertaget.*

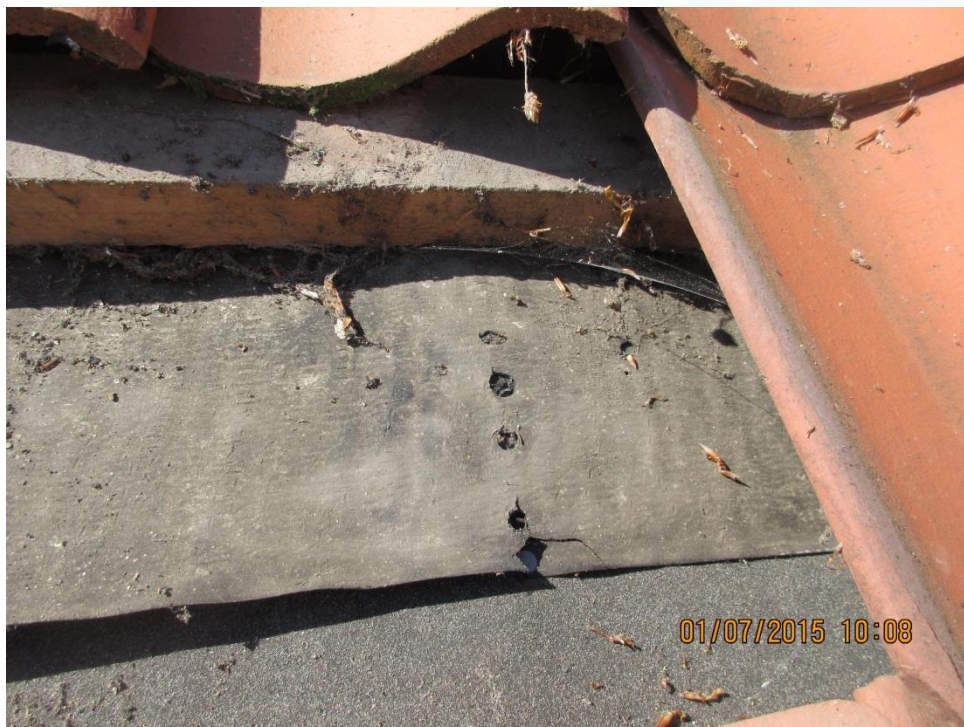
Der blev dog konstateret en alvorlig fejl ved taget, idet der ikke er monteret 25 mm afstands-lister på overside spær over undertaget, med andre ord er der foretaget lægtning direkte på undertaget, hvilket betyder, at den nedbør som uvægerligt vil trænge ind gennem vingetegl, vil kunne opfugte lægterne, når vandet løber af på undertaget.

*Foto 02: Der er ikke monteret 25 mm afstandslister på spærhoved på overside undertag under lægter.*

Taget på bygningen er principielt i orden bortset fra de manglende afstandslister, som på sigt kan resultere i rådne lægter og dermed udskiftning af taget.

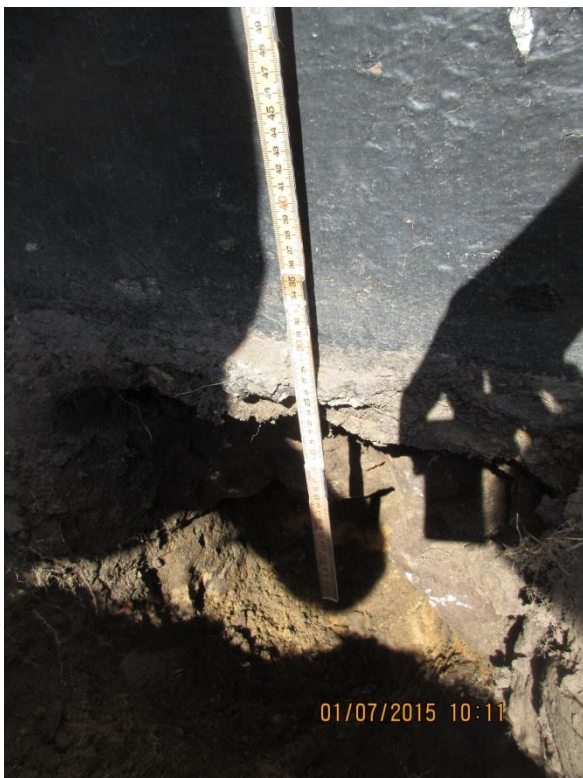
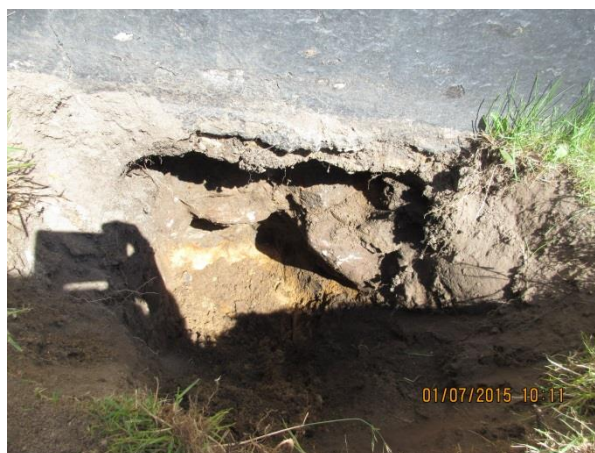
Frigravningen viser, at der stort set ikke forefindes sokkel under ydermure, idet der blot på råjorden er udlagt ca. 25 cm marksten hvorpå opmuringen er foretaget. Murværket er således i direkte kontakt med jorden uden papindlæg.

Foto 03+04: Funderingsforhold er 25 cm marksten hvorpå der er opmuret.

At bygningen er uden egentlig fundament og papindlæg vil give svære problemer med opstigende grundfugt i såvel for- som bagmur. Dette viser sig da også ved det målte høje fugtindhold i bagmuren. At der på et tidspunkt er udført indvendig efterisolering på nogle af disse vægge, må betegnes som byggeteknisk uforsvarligt, idet bagmuren på ingen måde har mulighed for at slippe af med det store vandindhold. Tilsvarende er formuren opfugtet af vand fra jorden, her hindrer det cementholdige puds samt plastikmaling, at fugten kan undslippe, med skader på udvendig murværk til følge.

Hovedårsagen til fugtproblemerne er et resultat af manglende sokkel og fugtspærre under alle ydervægge.

Det er således nødvendigt at etablere ny betonsokkel ved understøbning og indlægge effektiv fugtspærre i form af bitumenpap.

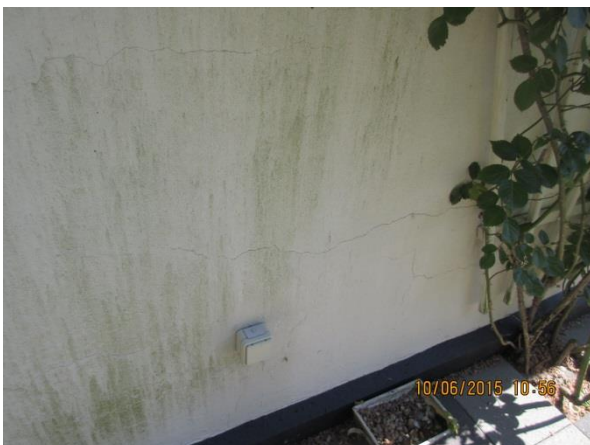
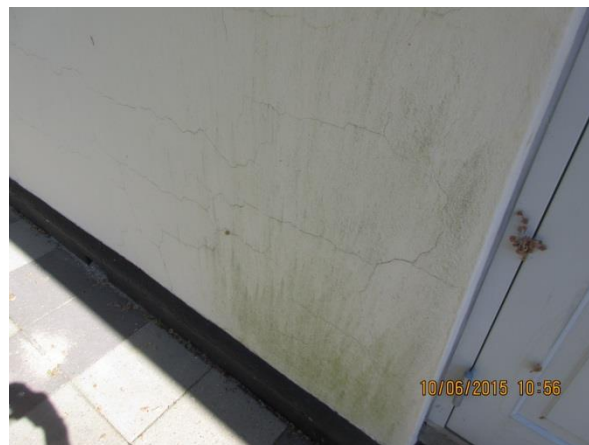
Facader fremstår pudset og malede. Overalt på facader forekommer revner i større eller mindre omfang. Gavlen mod øst fremstår med mange udmuringer efter tidligere vindues-/døråbninger, som ikke er muret i forbandt med oprindeligt murværk, endvidere mange pudsafskalninger på denne gavl.

Foto 05+06: Facader er overalt med revner i pudsens.

Facaderne bør afrenses for maling og puds. Der udføres nye udmuringer af tidligere dør- og vindueshuller i forbandt med tilstødende murværk ved anvendelse af hydraulisk mørtel (kalkmørtel). Hulmuren kan isoleres ved indblæsning af mineraluld.

Facaderne pudses på ny og overfladebehandles.

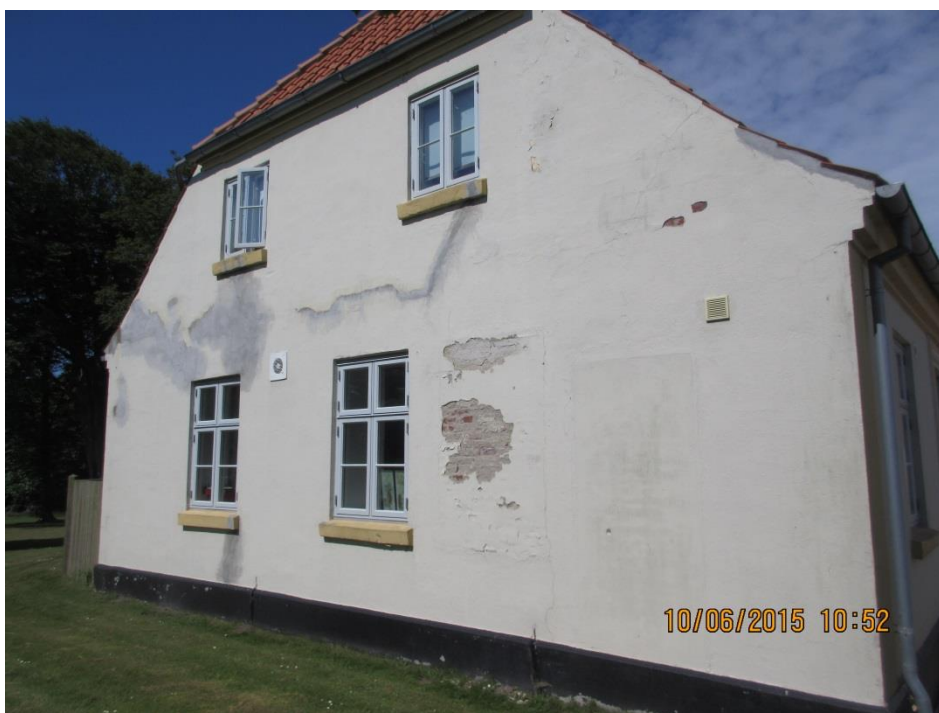
Foto 07: Gavl mod øst i særdeles dårlig stand med afskalninger og udførte pudsreparationer.

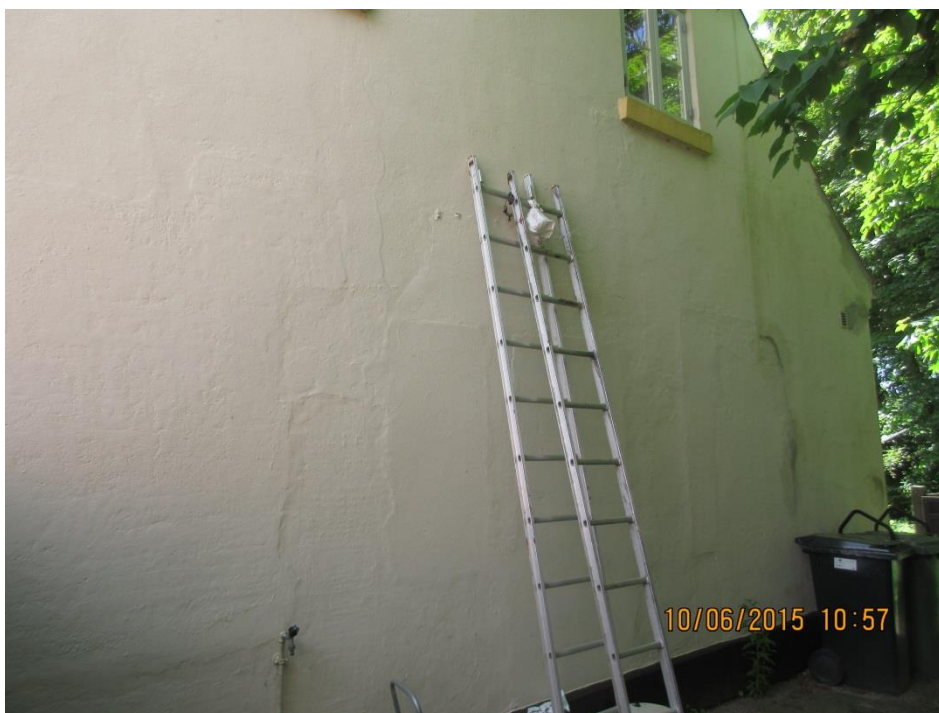
Foto 08: Gavl mod vest, med mange udmuringer, men uden store pudsafskalninger

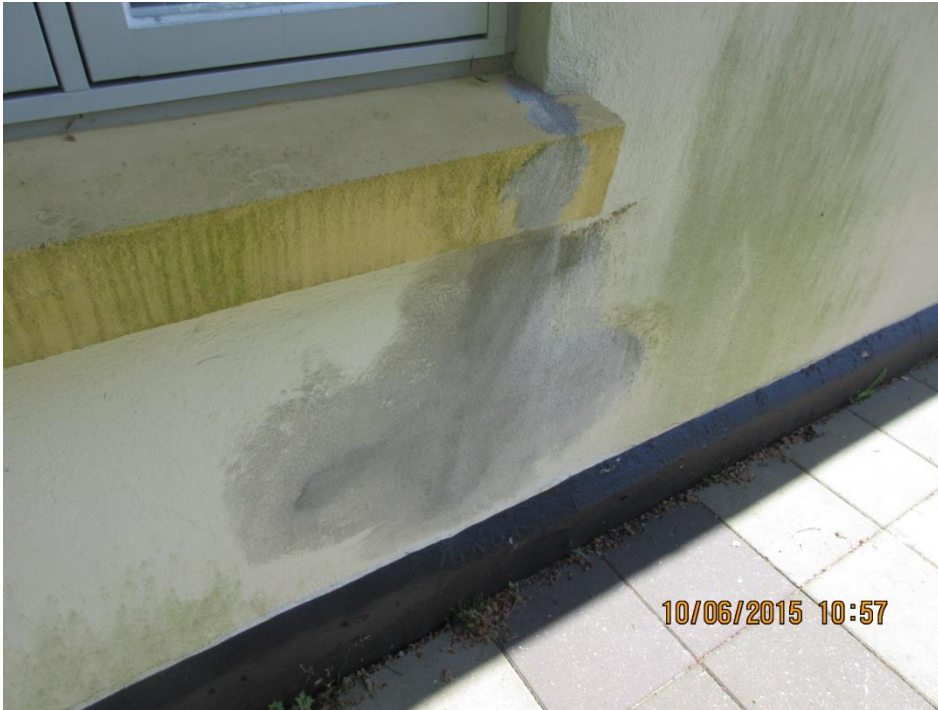
De udførte tilmuringer er udført i cementholdigt mørtel, ligesom det ser ud til, at huset på et tidspunkt er ompudset eller i det mindste pudsrepareret i væsentlig omfang, hvor der ligeledes er anvendt cementholdigt mørtel. Endvidere er bemærket, at der på et tidspunkt er anvendt plastikmaling på facaderne.

Foto 09: Foretagne pudsreparationer er generelt foretaget i cementholdigt mørtel.

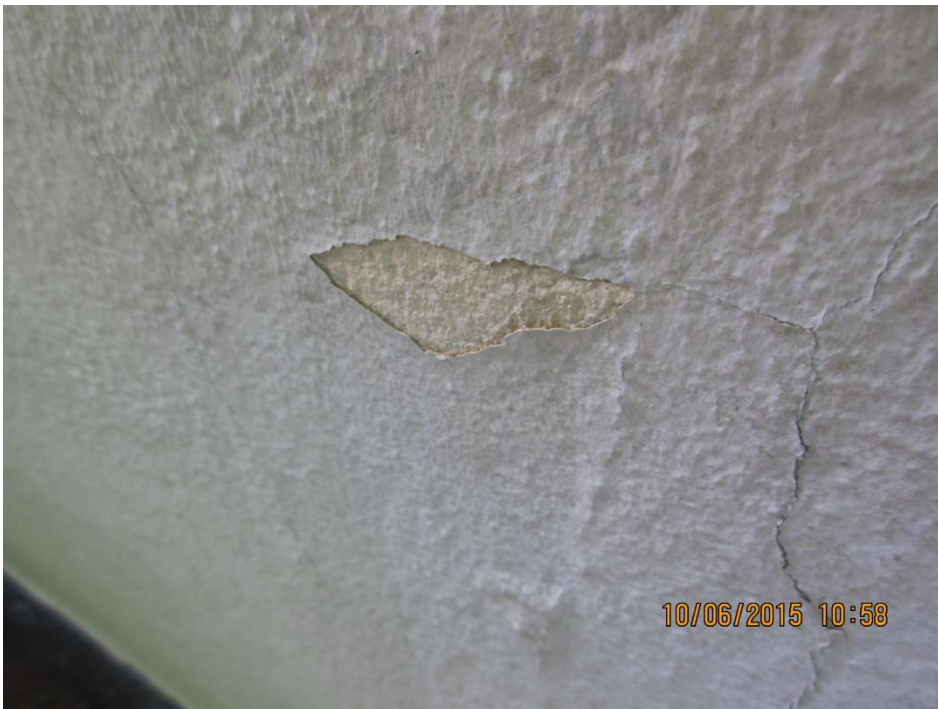
Foto 10: Et af malingslagene er udført med plastikmaling, som skaller.

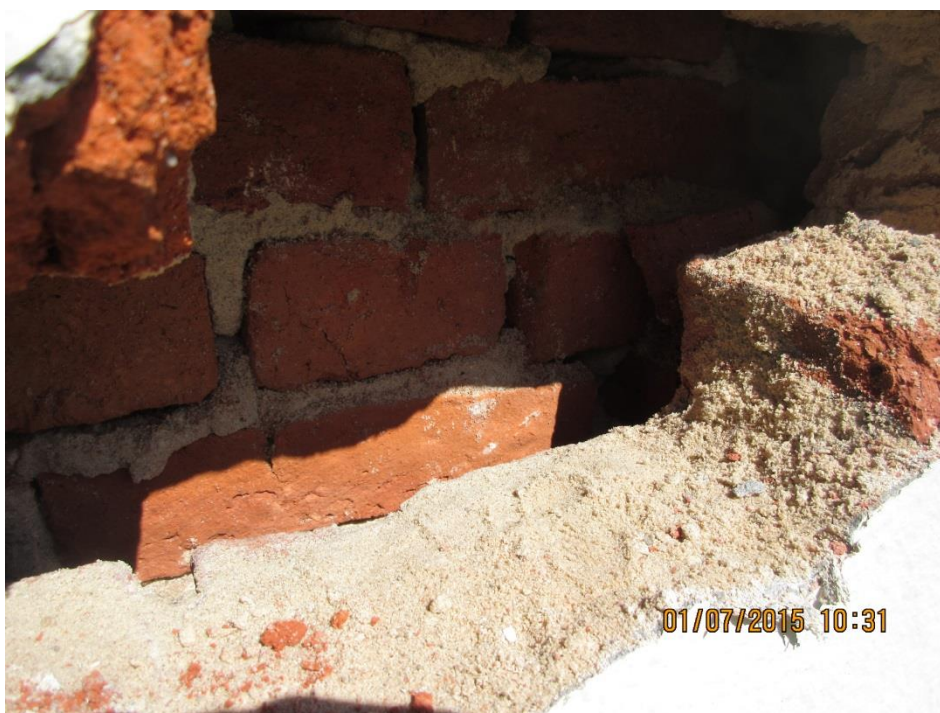
Opbygningen er udført med 110 mm pudset tegl i facaden, 50 mm hulmur og ca. 240 mm massiv muret bagmur.

Der er udført faste bindere mellem for- og bagmur.

Foto 11: Fotoet viser 110 mm tegl i facaden opmuret i ren kalkmørtel, 50 mm hulmur og bagvedliggende massiv 240 mm mur.

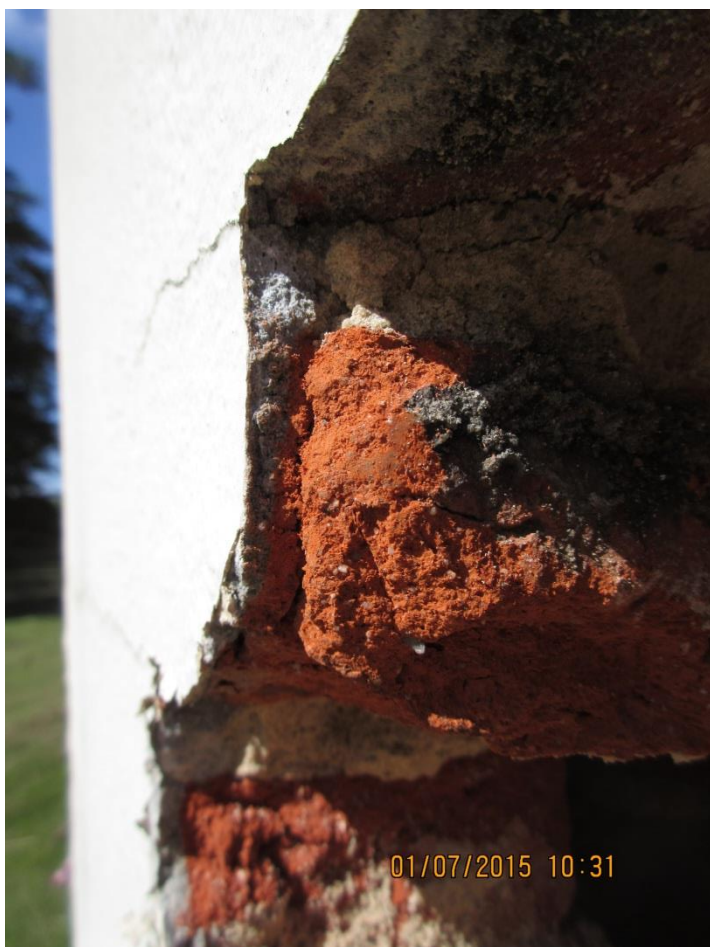
Foto 12: Fotoet viser plastmaling på facaden samt cementholdigt puds på facaden.

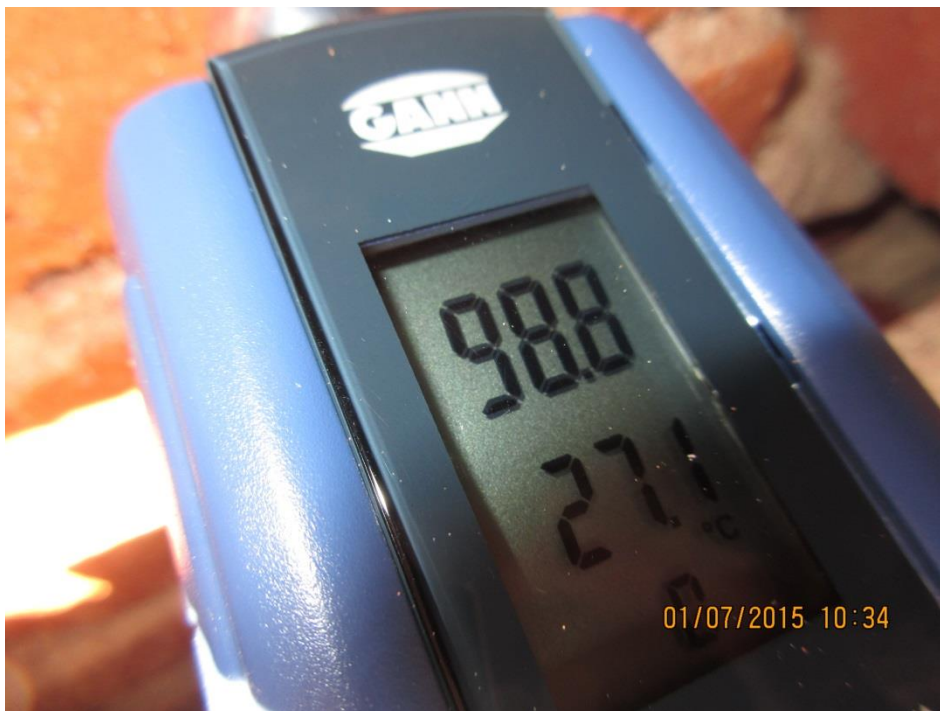
Foto 13: Med GANN blev der målt fugt i bagmur på ca. 99 digits, hvilket indikerer decideret vådt murværk.

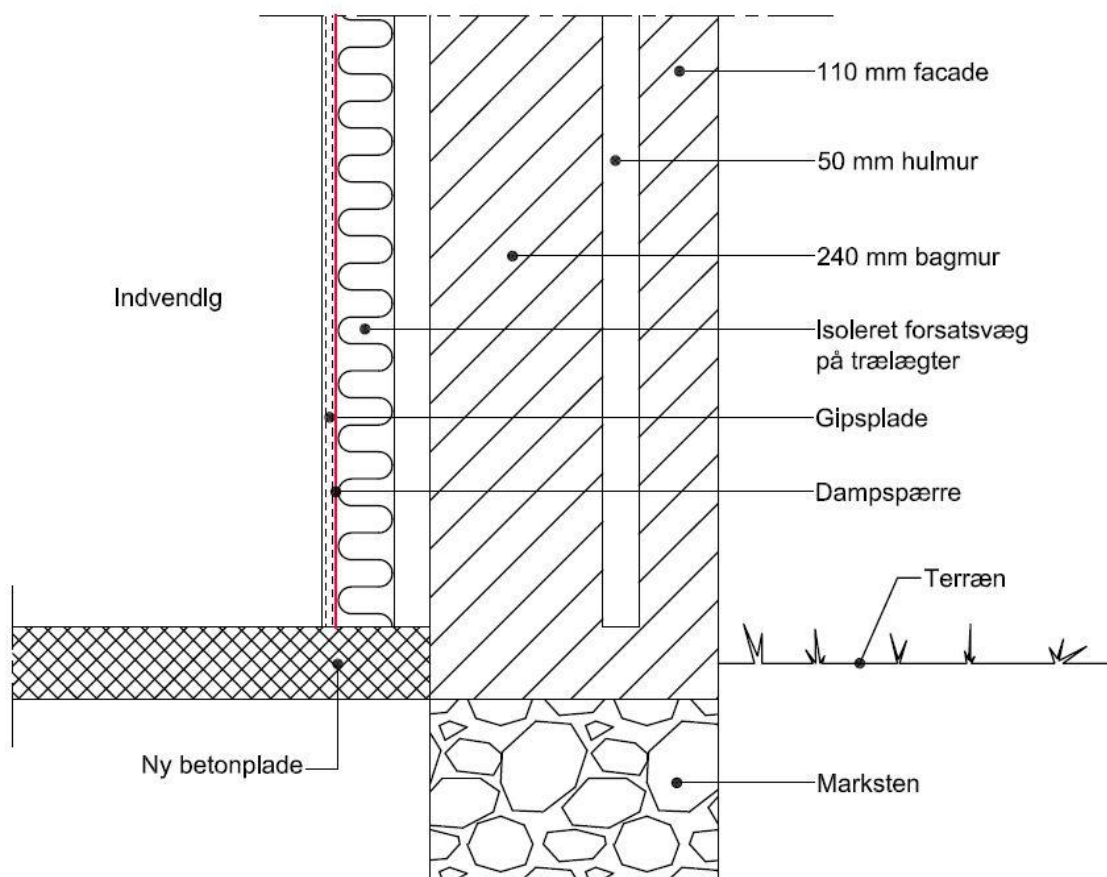
Detailsnit i facade, hvor der efterfølgende er foretaget indvendig efterisolering.

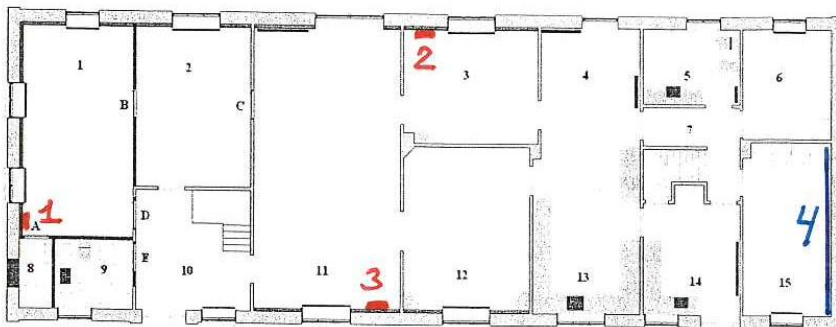
Skitse med placerede målepunkter

Ved punkterne 1 + 2 + 3 er der foretaget 10 x 10 cm destruktive indgreb i forsatsvæggen.

Ved pkt. 1, 2 stk. indgreb henholdsvis øverst og nederst på væggen. Ved pkt. 2 nederst på væggen. Ved pkt. 3, 2 stk. indgreb henholdsvis øverst og nederst på væggen.

Gipsen blev skåret op og isolering delvis fjernet, det bemærkedes, at der ikke var anvendt de foreskrevne stållægter, men almindelige ubehandlede trælægter. Med GANN fugtighedsmåleregistreredes følgende:

- Pkt. 1 : Øverst ~ 25 digits ~ normal tør
- : Nederst ~ 98,8 digits ~ våd
- Fugt i trælægte ~ 18%

- Pkt. 2 : Nederst ~ 99,9 digits ~ våd

- Pkt. 3 : Øverst ~ 40 digits ~ normal tør
- : Nederst ~ 50 digits ~ halv tør/fugtig

Indvendig fjernes alle forsatsvægge og alt skimmel på disse vægge fjernes. Samtlige overflader retableres i nødvendigt omfang, gælder som minimum gulve, vægge og lofter samt til sætninger ved vinduer og udvendige døre.

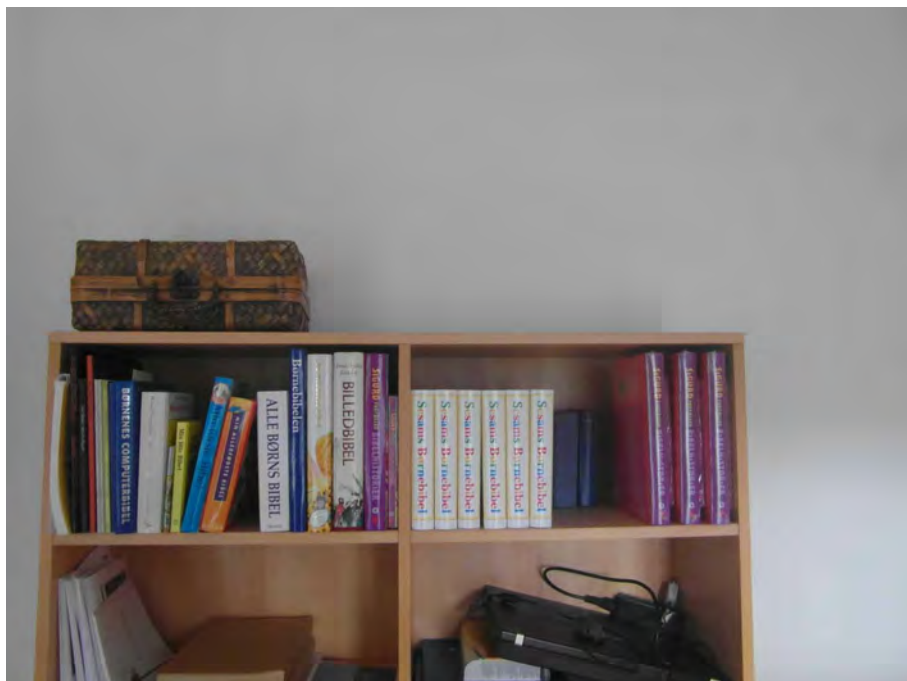
Foto 2

SKIMMELSVAMPE på overflader	Vækst på MATERIALE	Dyrkningssvar	Vækst på SUBSTRAT
KA1 – taget i lokale 1 på reol (indikationsprøve), se foto 2		<b><i>Penicillium spp.</i></b> <i>Cladosporium spp.</i> <i>Rhodotorula sp.</i> <i>Aspergillus niger</i> Gær Sterilt mycelium	Massiv
KA2 – taget i lokale 11 på skrivebord (indikationsprøve), se foto 3		<b><i>Penicillium spp.</i></b> <b><i>Cladosporium spp.</i></b> <i>Aureobasidium pullulans</i> <i>Botrytis sp.</i> <i>Alternaria sp.</i> <i>Rhodotorula sp.</i> Gær Sterilt mycelium	Massiv
KA3 – taget i lokale 3 på reol (indikationsprøve), se foto 4		<b><i>Penicillium spp.</i></b> <b><i>Cladosporium spp.</i></b> <i>Aspergillus niger</i> <i>Rhodotorula sp.</i> Gær Sterilt mycelium	Massiv

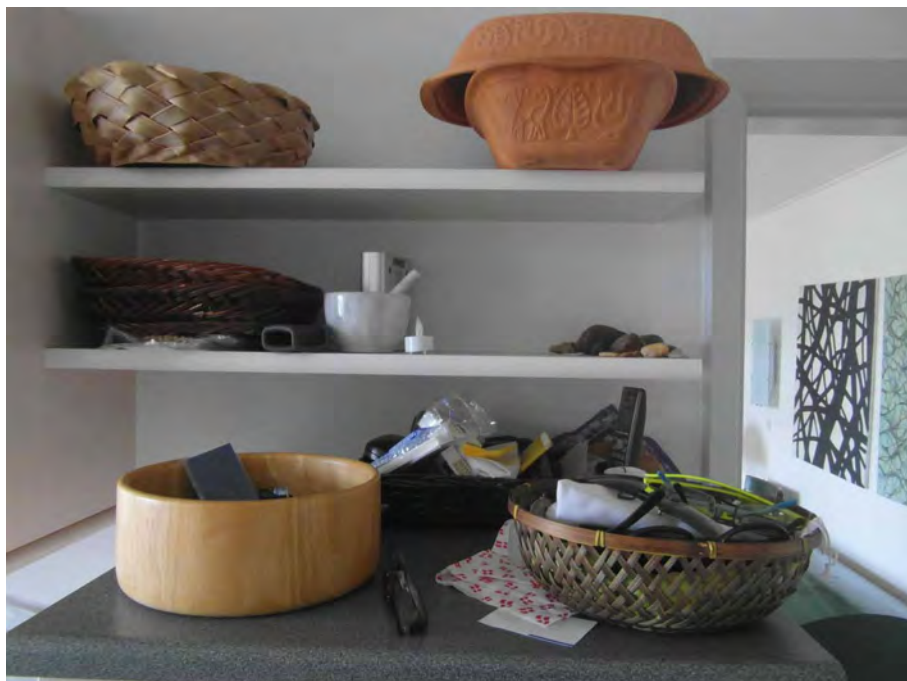
Foto 5

SKIMMELSVAMPE på overflader	Vækst på MATERIALE	Dyrkningssvar	Vækst på SUBSTRAT
KA4 – taget i lokale 13 på hylde (indikationsprøve), se foto 5		<i>Penicillium spp.</i> <i>Cladosporium spp.</i> <i>Rhodotorula sp.</i> <i>Aspergillus versicolor</i> <i>Fusarium sp.</i> Gær Sterilt mycelium	Massiv
KA5 – taget i lokale 15 på reol (indikationsprøve), se foto 6		<i>Cladosporium spp.</i> <i>Penicillium sp.</i> <i>Botrytis sp.</i> <i>Rhodotorula sp.</i> Gær Sterilt mycelium	Moderat
KA6 – taget i lokale 6 på skrivebord (indikationsprøve), se foto 7		<b><i>Penicillium spp.</i></b> <b><i>Cladosporium spp.</i></b> <i>Aureobasidium pullulans</i> <i>Rhodotorula sp.</i> Gær Sterilt mycelium	Massiv
KA/MA7 – taget i lokale 15 bag tapet, se foto 13	Vækst	<b><i>Penicillium spp.</i></b> <i>Aspergillus versicolor</i>	Massiv
KA/TA8 – taget i lokale 3 bag forsatsvæg, se foto 14	Vækst	<b><i>Penicillium spp.</i></b> <b><i>Aspergillus spp.</i></b> Sterilt mycelium	Massiv

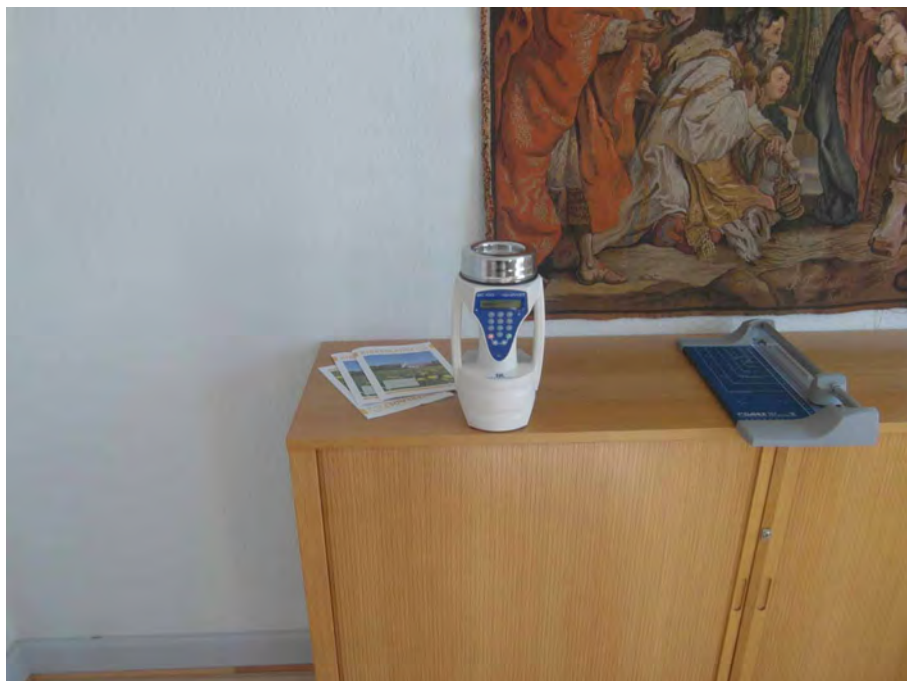
Foto 8

SKIMMELSVAMPE i luften	Dyrkningssvar	Vækst på SUBSTRAT	Total CFU/m <sup>3</sup>
KI1 – taget i lokale 1, se foto 8	<i>Cladosporium spp.</i> /92 <i>Penicillium spp.</i> /3 <i>Aspergillus versicolor</i> /3 Gær/4 Sterilt mycelium/4	106	1060

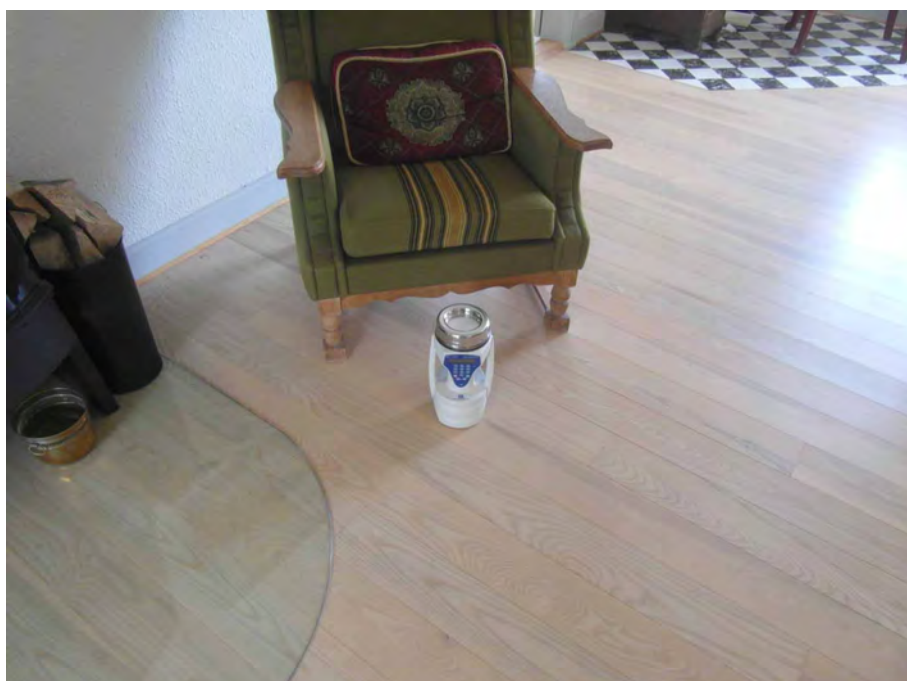
Foto 9

SKIMMELSVAMPE i luften	Dyrkningssvar	Vækst på SUBSTRAT	Total CFU/m <sup>3</sup>
KI2 – taget i lokale 11, se foto 9	<i>Cladosporium spp./106</i> <i>Penicillium spp./3</i> <i>Aspergillus versicolor/1</i> <i>Rhodotorula sp./1</i> <i>Fungi imperfecti/2</i> Gær/3 Sterilt mycelium/6	122	1220
KI3 – taget i lokale 3, se foto 10	<i>Cladosporium spp./136</i> <i>Penicillium spp./6</i> <i>Aspergillus versicolor/2</i> <i>Mucor sp./1</i> <i>Alternaria sp./1</i> <i>Botrytis sp./1</i> <i>Rhodotorula sp./1</i> Gær/1 Sterilt mycelium/4	153	1530
KI4 – taget i lokale 15, se foto 11	<i>Cladosporium spp.&gt;200</i> <i>Penicillium sp./1</i> <i>Rhodotorula sp./5</i> Gær/7 Sterilt mycelium/5	>218	>2180
KI5 – udemåling, se foto 12	<i>Cladosporium spp.&gt;200</i> <i>Penicillium spp./2</i> <i>Fungi imperfecti/3</i> <i>Rhodotorula sp./3</i> Gær/9 Sterilt mycelium/14	>231	>2310

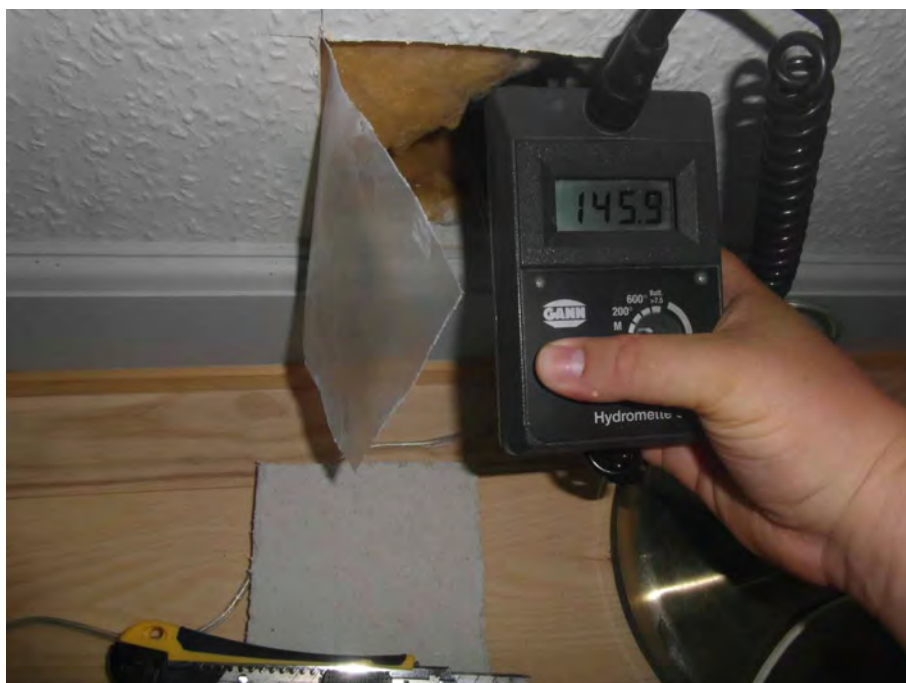
Foto 14

Ved åbningen har vi udtaget KA/TA8 fra træskelet (forsatsvæg). Vi kan allerede ved berøring af isoleringsmaterialet konstatere, at konstruktionen er betydelig opfugtet. Det skyldes, at der er besluttet vandperler på isoleringsmaterialet. Fugtregistreringen viser da også en uacceptabel opfugtning i ydervægskonstruktionen. Der måles 130-150 Gann digits i det omhandlede område, se foto 14 samt ovenstående skema.

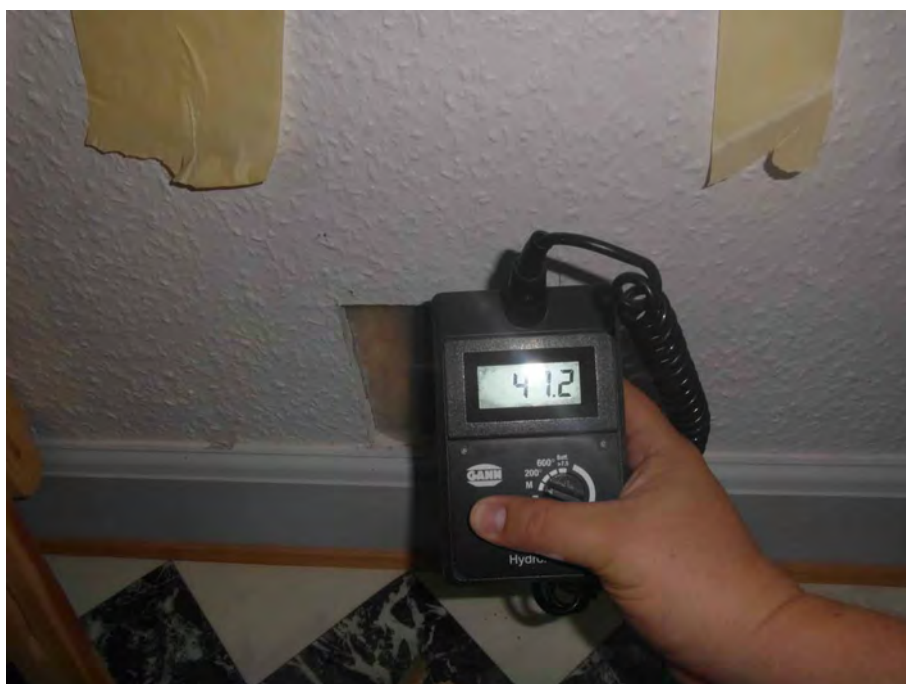
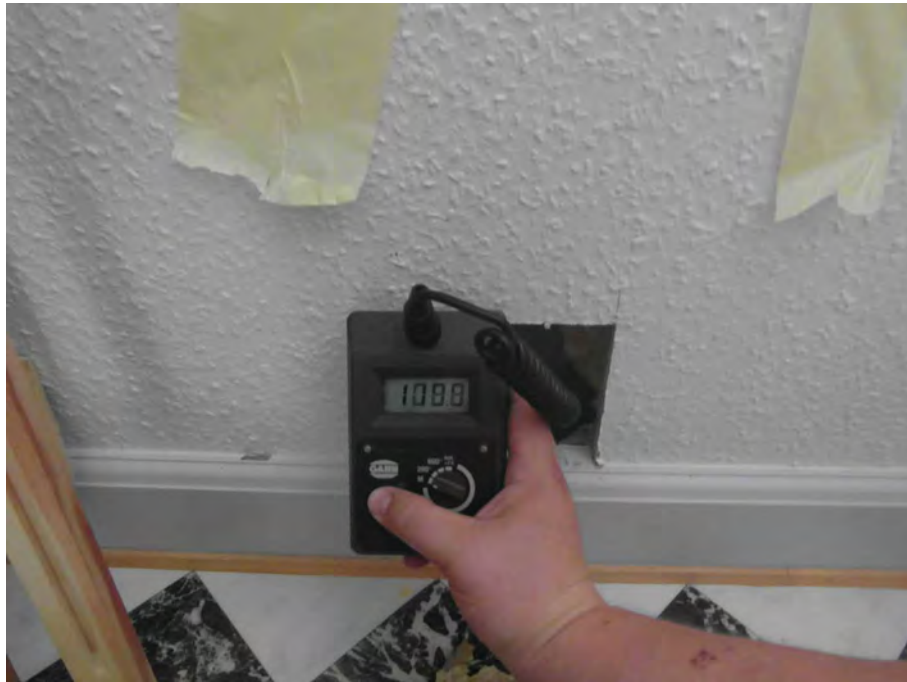
Ved åbningen har vi udtaget KA/MA9 fra træskelet (forsatsvæg). I modsætning til åbning 1 blev der ved berøring af materialerne ikke registreret en opfugtning. Fugtregistreringen afslørede heller ikke en opfugtning af selve ydervæggen, se foto 15. Derimod kan der konstateres en opfugtning af fundamentet, se foto 16. Dette forhold er forventeligt, men særdeles uhensigtsmæssig som følge af konstruktionsopbygningen med en forsatsvæg af organisk materiale. Ydermere er den oprindelige vægkonstruktion fortsat tapetseret, hvilket er særdeles uhensigtsmæssigt - grundet forhøjet risiko for vækst af skimmelsvampe.

KA/MA9 – taget i lokale 11 bag forsatsvæg, se foto 15/16	Vækst	<b><i>Aspergillus versicolor</i></b> <i>Penicillium spp.</i> <i>Absidia sp.</i> <i>Cladosporium spp.</i> <i>Acremonium sp.</i>	Massiv
KA/TA10 – taget i lokale 1 bag forsatsvæg, se foto 17	Vækst	<b><i>Aspergillus versicolor</i></b> <i>Penicillium spp.</i> <i>Acremonium sp.</i> Gær	Massiv

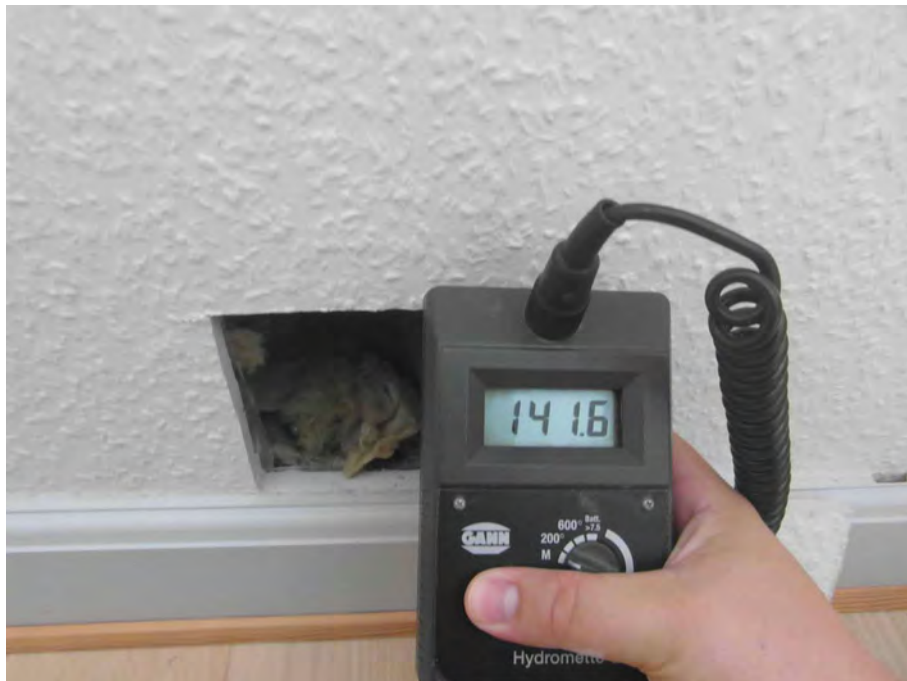
Foto 17

Ved åbningen har vi udtaget KA/TA10 fra træskelet (forsatsvæg). Der kan også her konstateres en markant opfugtning af ydervægskonstruktionen - som ved åbning 1. Der måles 130-150 Gann digits i det omhandlede område, se foto 17 samt ovenstående skema.

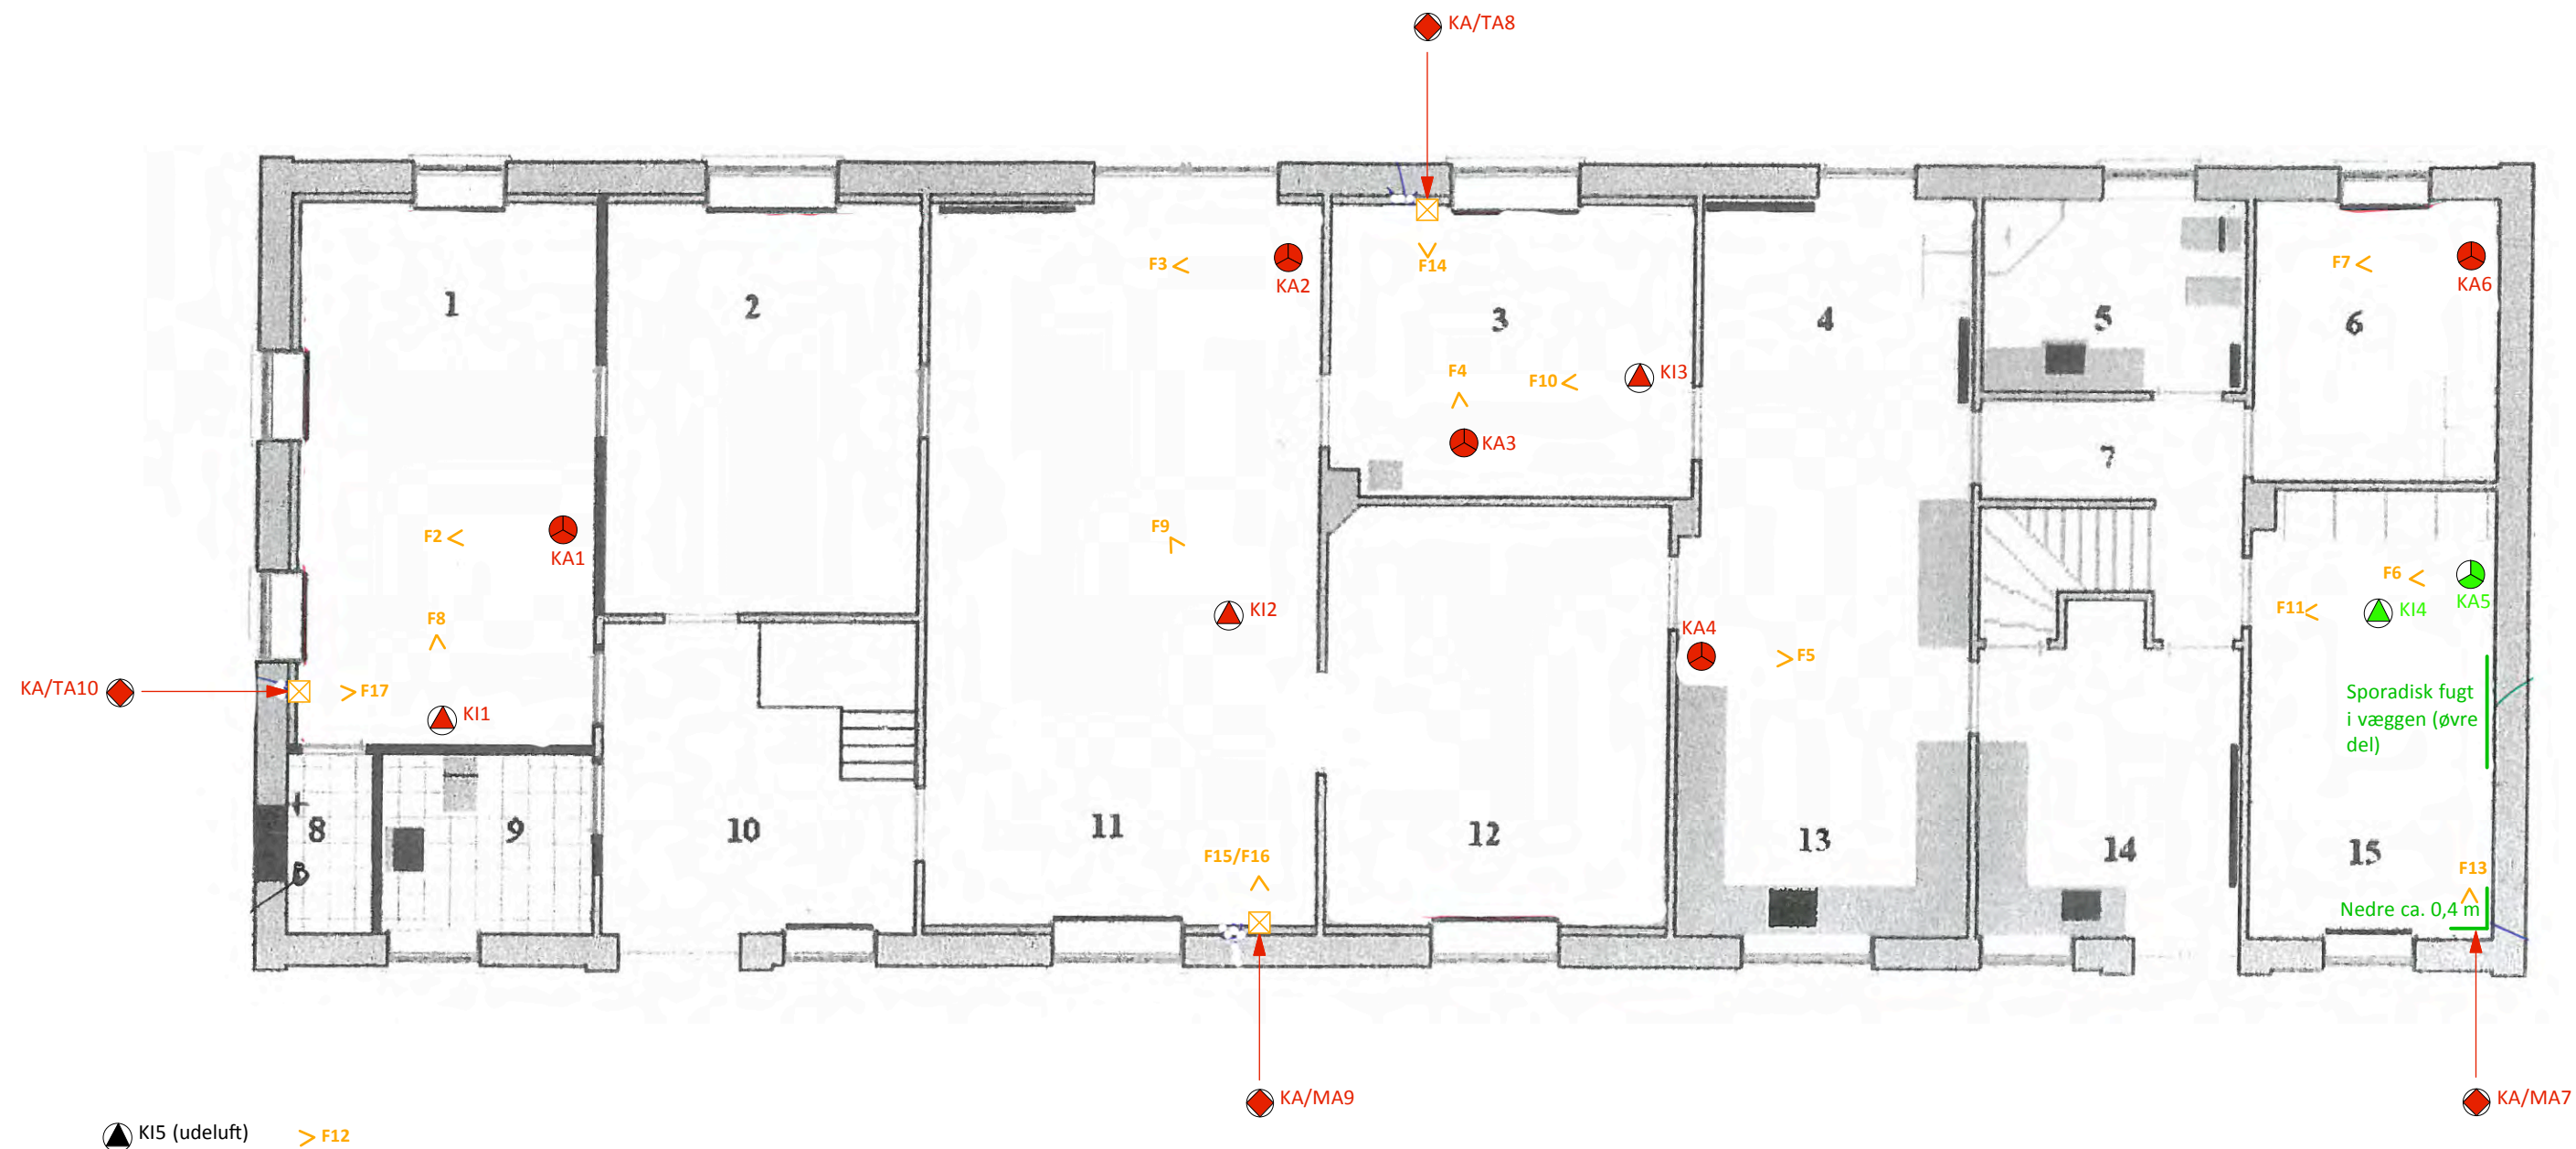
Med baggrund i ovenstående er det derfor nødvendigt at udtage dyrkningsprøver/tillægsaftryk bag forsatsvæggene samt registrere, hvorvidt den oprindelige ydervægskonstruktionen er opfugtet. Forinden vor besigtigelse har Erik Borg rekvireret en håndværker til at åbne op i forsatsvæggene - for derved at kunne besigtige forholdene. Med baggrund i omhandlende har vi efter aftale udtaget vores prøver fra omhandlede åbninger, dvs. i rum 1, 3 og 11, se tegningsbilag 1.

- Fodlister, tapet samt øvrigt løstsiddende materiale fjernes fra samtlige vægoverflader inden for områderne markeret på tegningsbilag 1 – fugt. For skadesomfang se tegningsbilag 1 – stighøjde. Efterfølgende behandles tilbageværende vægoverflade, se senere for behandlingsmetode (overflader). Samtlige vægge bør eftergås for fugt - når boligen er tømt, hvorfor omfanget kan blive større end antaget.
