BILAG 1.

TANE HEDEVEJ 43. MATR. 78A VANDFLOD BY, OKSBY.

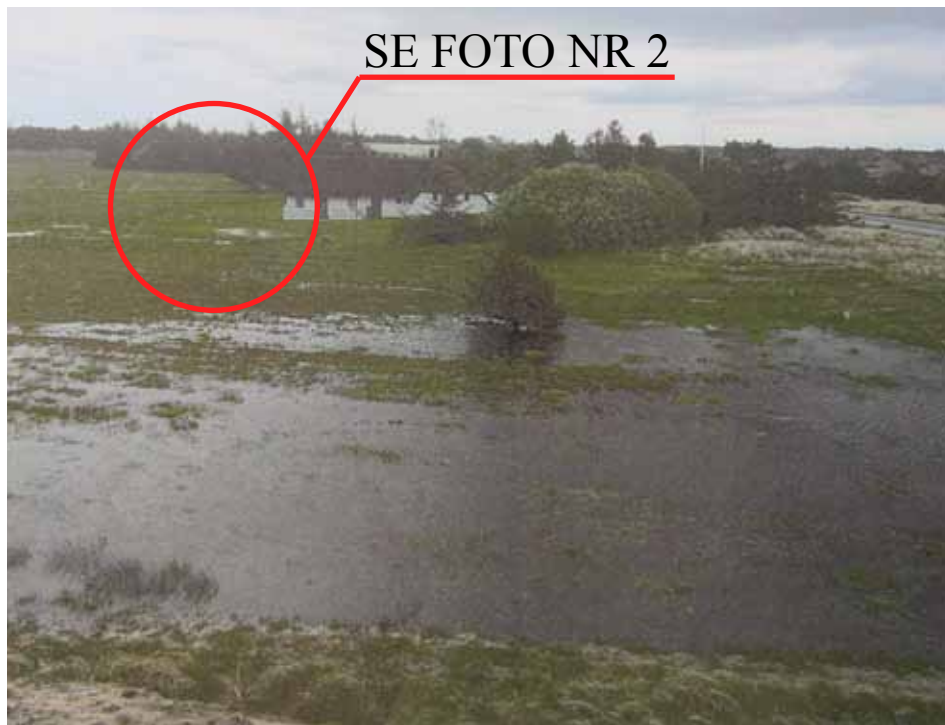
Foto 1.

Billede af ejendommen Tane Hedevej 43.

Der registreres store mængder vand på grund og grundvandsspejl konstateres at være stigende.

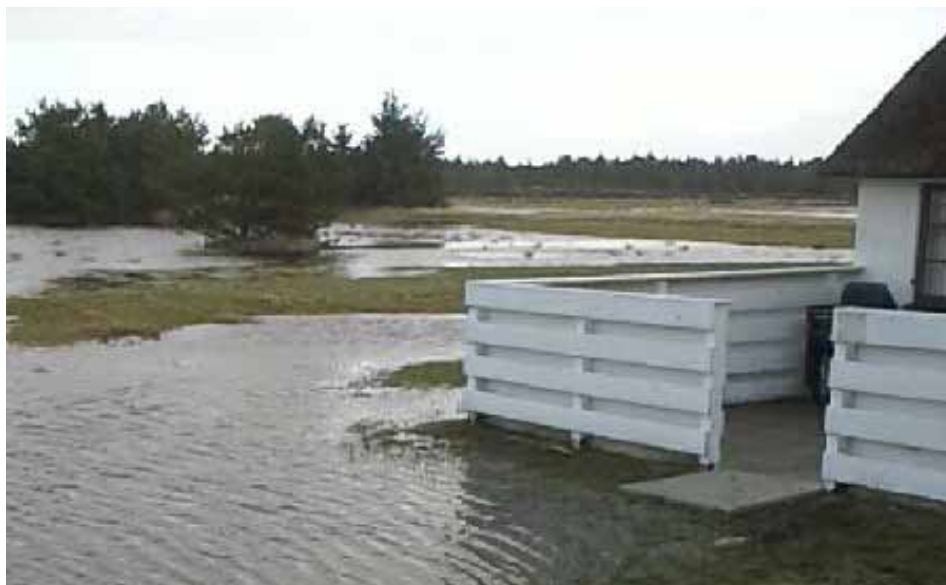
Foto 2.

Mængde af overfladevand er tiltagende.

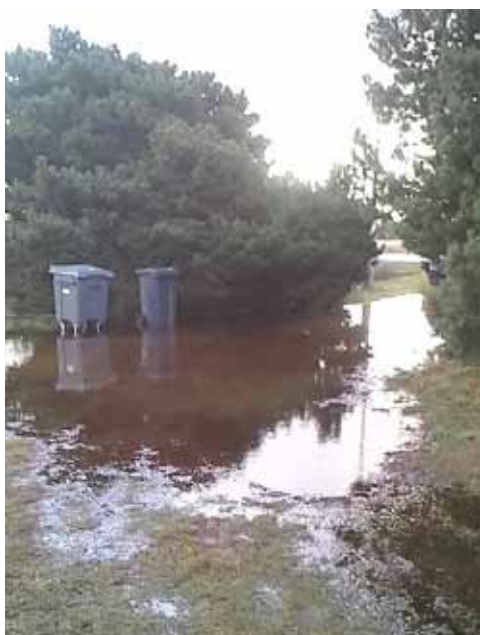
Foto 3  
Billede fra matr. Indkørsel fra Tane Hedevej  
til matr.  
Vinter 2016

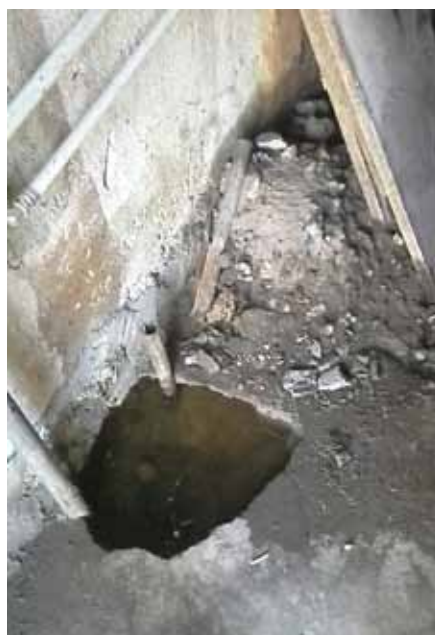
Foto 4  
Billede fra ejendom. Grundvand under  
terrændæk.  
Vinter 2016
