# Omgravet hedeareal ved Mosevrå Kirke

**FORSLAG TIL RETETABLERINGSPLAN**

**Rådgiver** Orbicon A/S  
Jens Juuls Vej 16  
8260 Viby J

**Udgivet** 29-11-2013

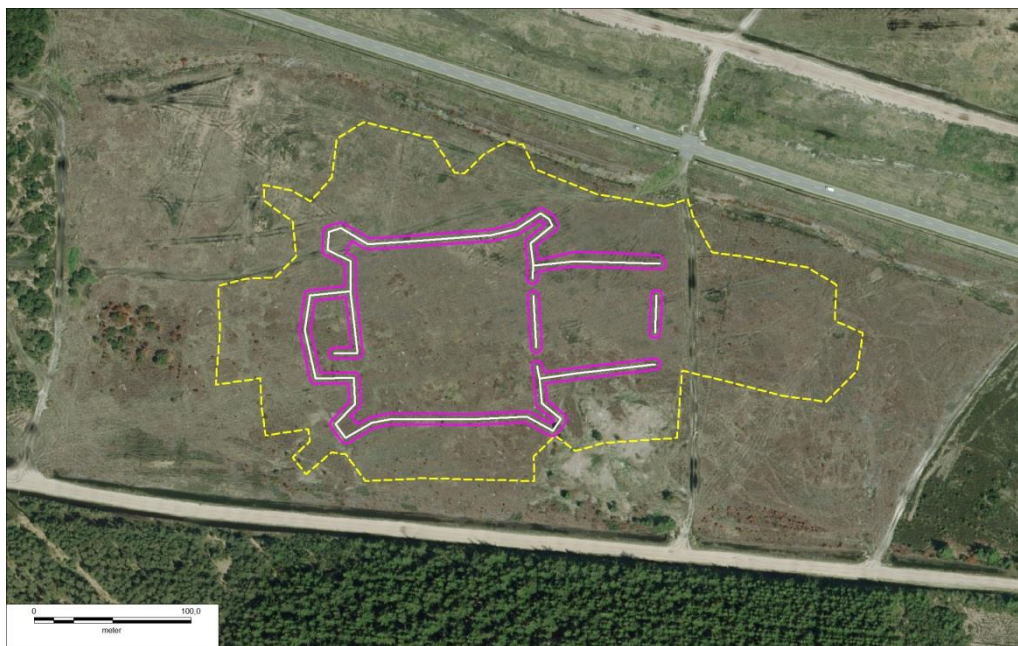
Resultatet af opmålingen er vist i figur 2, hvor gul streg viser området, inden for hvilket, der er gravet, hvid streg viser placering af voldene, mens lyslilla streg viser bredden af jordvoldene. Voldene har en højde på 1,8 - 3,2 m, mens deres samlede længde er ca. 850 m. Beregninger på baggrund af opmålingerne samt højdemodellen fra Geodatastyrelsen viser, at voldene består af ca. 7.750 m<sup>3</sup> jord, som de fleste steder er en sammenblanding af topjord og den underliggende sandjord. Det er estimeret, at der ligger ca. 3.750 m<sup>3</sup> jord med højt indhold af organisk materiale indblandet i jordvoldene.

Figur 2: Udstrækning af arealet som er berørt af afgravning og intensiv kørsel (gul streg), forløbet af de etablerede jordvolde (hvid streg) og deres ca. bredde (lyslilla streg).

- Retableringsplanen skal indeholde bestemmelser om, at der i forbindelse med retableringsarbejdet kun må køres i området mellem den gule og den lyserøde streg på figur 2, således at ikke eller kun mindre berørte områder skånes for yderligere kørsel.

- Såfremt det er nødvendigt at køre på naturarealer beliggende uden for den gule streg eller inden for den hvide streg på figur 2, skal der anvendes køreplader.

Transport fra det påvirkede areal (inden for gul streg på figur 2) og frem til et eksisterende bæltespore eller til Vejers Havvej) skal ske på interimsvej, som etableres med køreplader. Kørsel på de upåvirkede dele af det omgravede areal skal på forhånd godkendes af Varde Kommune og tilsynet.

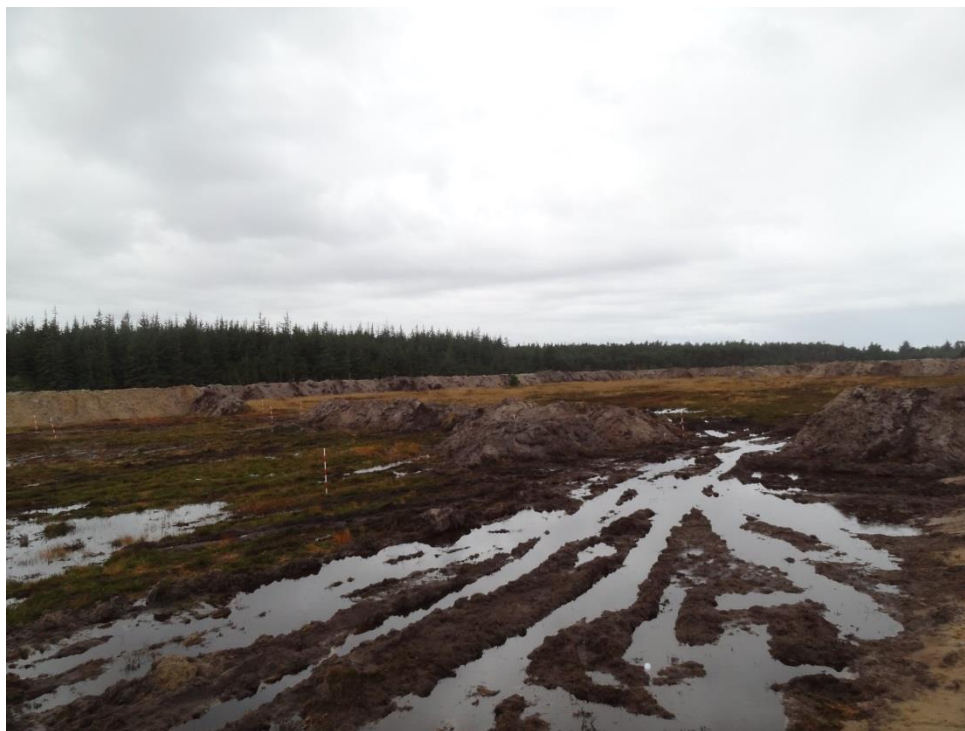
Den gule streg afgrænser et areal, som er ca. 5,94 ha stort. Gravearbejdet er dog primært gennemført uden for voldene, således at arealerne inden for voldene er ret intakte (figur 3).

Figur 3: Foto taget fra adgangsområdet til fæstningen. Som det fremgår, er adgangsområdet temmelig opkørt, mens hedearealet i de centrale dele af fæstningen inden for voldene er forholdsvis intakte. Foto: 4. november 2013.

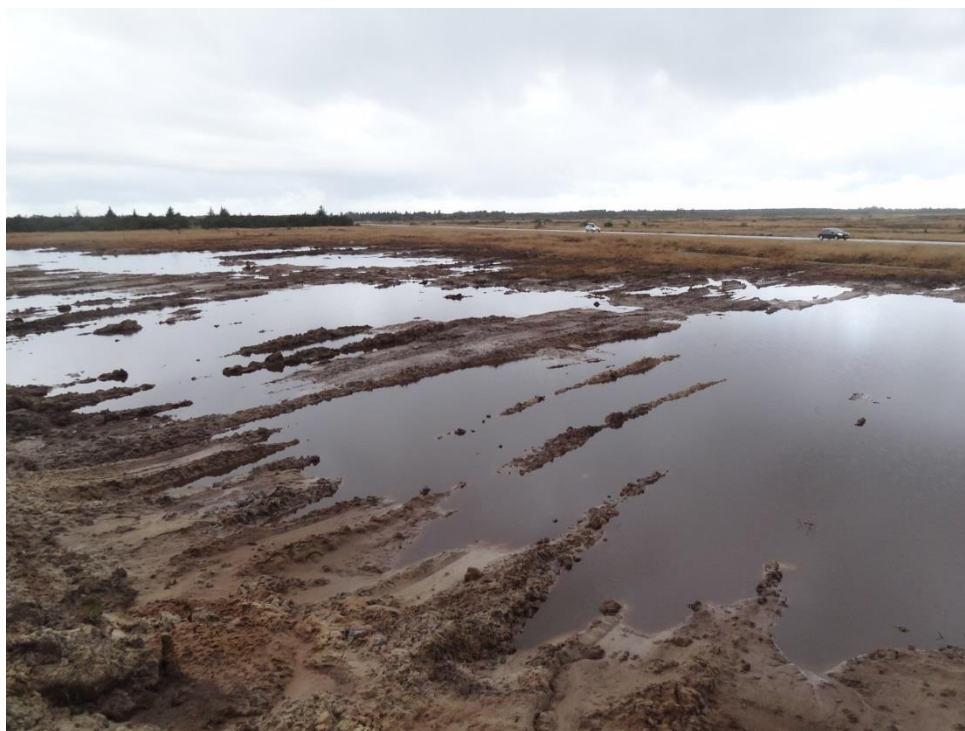
Figur 4: Foto taget fra toppen af volden ud mod Vejers Havvej. Det fremgår, at voldene primært er etableret ved sammenskrabning af den omkringliggende jord med dozer. Toplaget er fuldstændigt fjernet, og den næringsfattige underliggende sandjord er blotlagt. Foto: 4. november 2013.

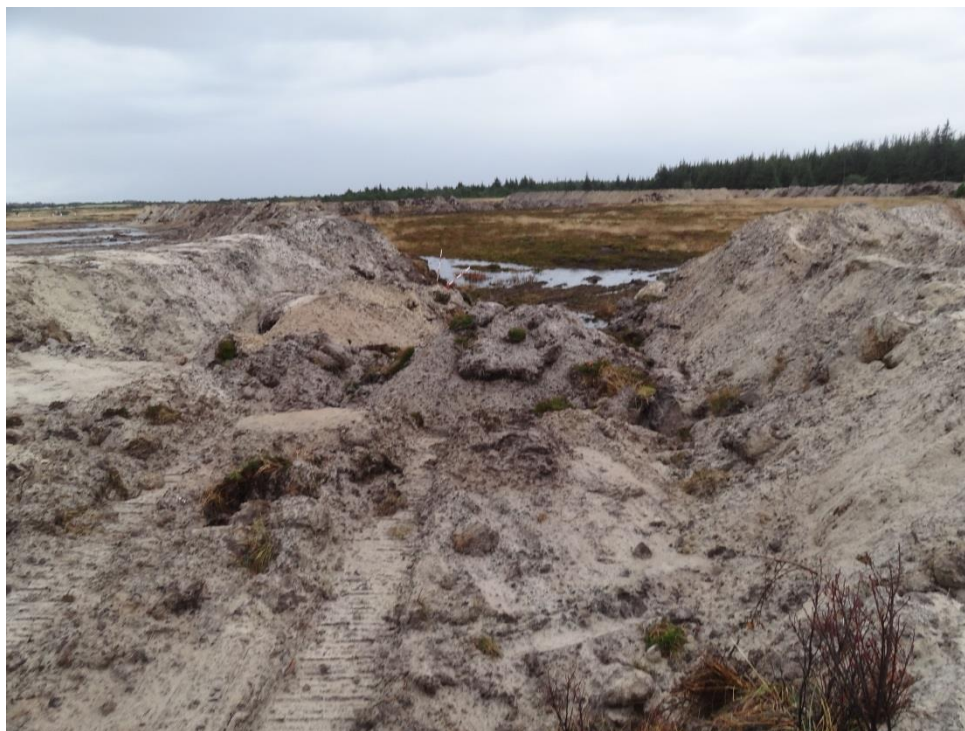
*Figur 5: Voldene består af afskrabet jord, som er en blanding af den relativt næringsholdige topjord, og den mere næringsfattige underliggende sandjord. Det fremgår, at voldene nogle steder indeholder meget organisk materiale (centralt i foto), mens de andre steder fremstår som sandjord med meget lidt indblandet organisk materiale. Foto: 4. november 2013.*

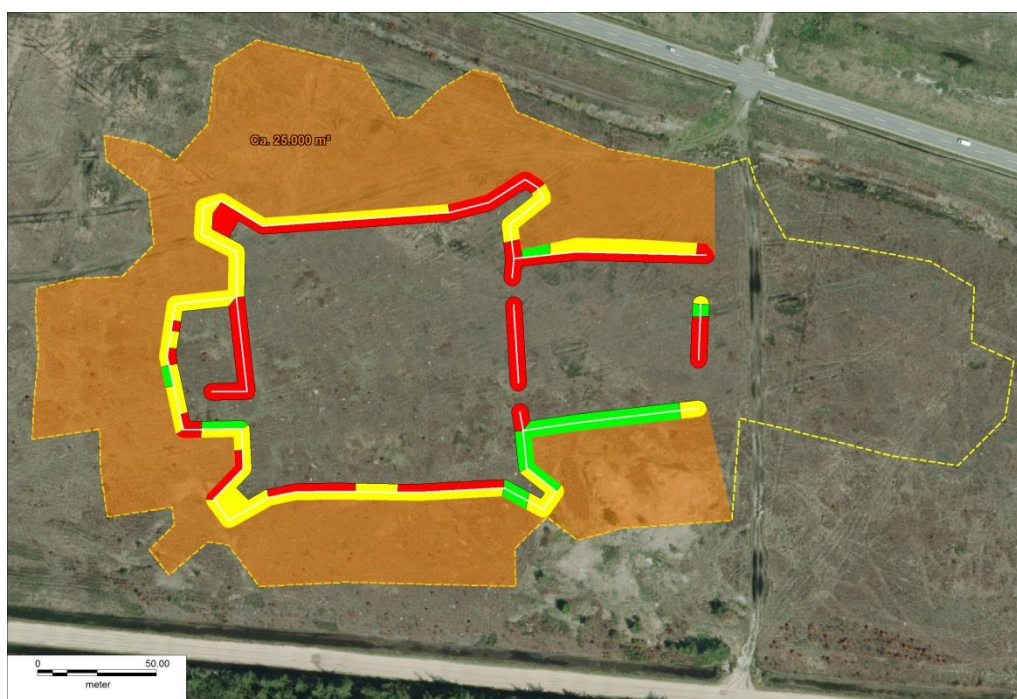
Ved besigtigelsen blev jorden på overfladen af jordvoldene visuelt klassificeret efter indholdet af organisk materiale. Dette kan ses i figur 6. Jorden i voldene er klassificeret i følgende klasser: Meget organisk materiale, lidt organisk materiale og rent sand. Jorden til voldene er taget fra det areal, som på figur 6 er brunt. Dette areal udgør ca. 25.000 m<sup>2</sup>. Såfremt det antages, at førnelaget med stort organisk indhold har været ca. 15 cm tykt, medfører dette, at der er afgravet ca. 3.750 m<sup>3</sup> jord med stort organisk indhold.

Figur 6: Klassificering af indhold af organisk materiale på overfladen af jordvoldene. Rent sand (grøn), lidt organisk materiale (gul) og meget organiskmateriale (rød). Gul stiplede linje viser påvirket areal, hvid linje viser toppen/midten af jordvoldene, mens opgravet areal vises i brun.

Der skal bruges en gravemaskine eller gummiged, som kan nå toppen af voldene, til at grave rent sand væk i de områder, hvor der findes rent sand (de grønne områder på figur 6). Det rene sand spredes ud i det opgravede område, markeret med brun farve på figur 6. Udspredning kan ske med en bulldozer, gravemaskine eller gummiged.

Sandet og det organiske materiale adskilles og lægges i en bunke hver for sig. Sandet udspreddes i det opgravede areal (brunt areal på figur 6), mens det organiske materiale køres til et mellemdepot inden for det påvirkede areal. Beliggenheden af mellemdepo-

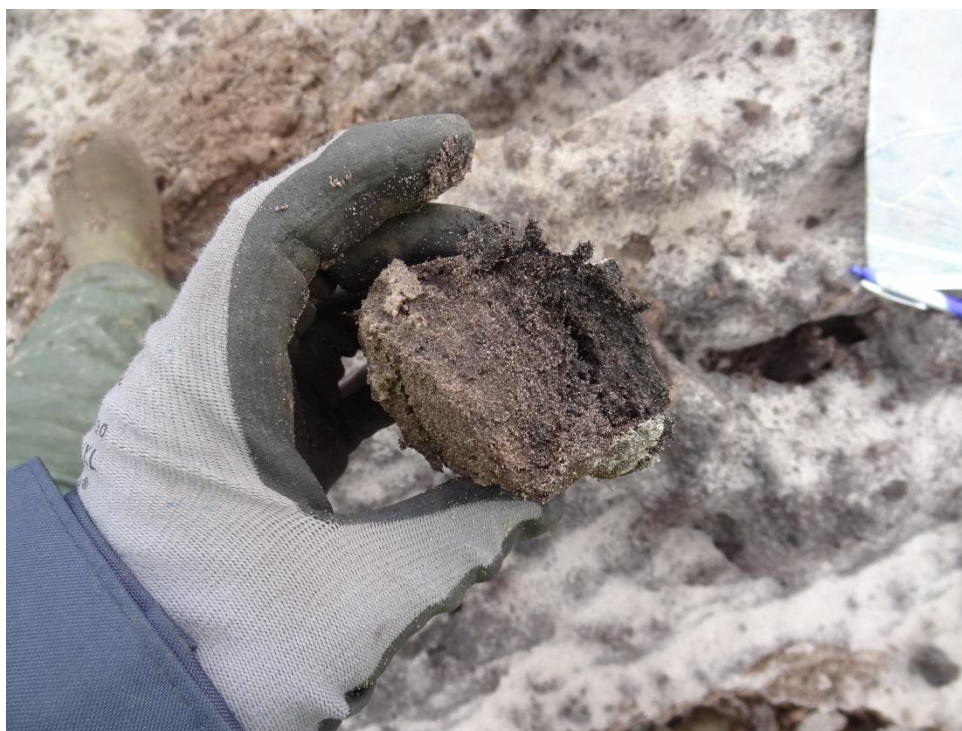
Der er tegn på, at allaget var delvist gravet op nogle steder, figur 7. Det er umuligt at beregne, hvor og hvor meget af allaget var gravet op, fordi al den opgravede jord er blandet sammen. De er uvist, hvor dybt allaget er, fordi hele det opgravede område er vanddækket. Det kan ikke vurderes, hvor meget allaget er påvirket på nuværende tidspunkt.

Figur 7: Foto som viser en klump fra det opgravede allag. Foto: 20. november 2013.

Det skal dog bemærkes, at der ikke ud fra en vurdering af det opgravede materiale er tegn på alvorlige brud på allaget, idet fund som vist i figur 7 var sporadiske. Det er heller ikke sandsynligt, at der på arealet findes et udbredt veludviklet allag, da der på klitheder, som er en fugtig hedetype, typisk ikke eller kun i begrænset omfang findes et udviklet allag. Et sådan allag etableres normalt kun, hvor der er større afstand til grundvandet. Da grundvandsstanden normalt er høj på arealet, er det ligeledes uvist,

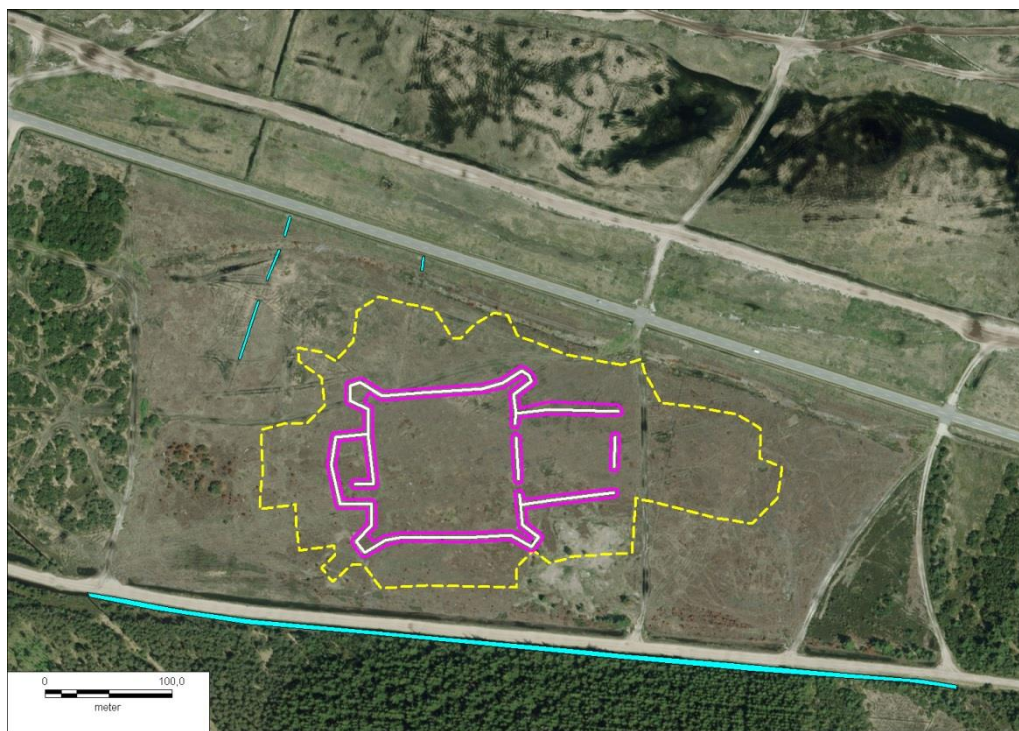
Figur 10: Grøftestrækninger (lyseblå) som det kunne være relevant at lukke på arealets vestlige dele. Mod syd op mod skoven, er vist grøften, som foreslås lukket ved anvendelse af alternativ 2 i afsnit 5.2.4. Desuden fremgår de foreslåede kørespor syd for (alternativ 1) og nord for (alternativ 3) for det berørte hedeareal.

Som det fremgår af afsnit 4, ser Varde Kommune gerne, at der i relevant omfang gennemføres tiltag, som kan sikre arealets fugtighedsforhold, for eksempel ved lukning af mindre grøfter eller lignende. I forbindelse med besigtigelsen d. 20. november 2013 blev arealet på denne baggrund undersøgt for mulige grøftelukninger. Af luftfoto fremgår det, at der i arealets nordvestlige dele tilsyneladende findes 2 grøfter, som det kunne være relevant at lukke (figur 10). Besigtigelsen viste dog, at det der er tale om ikke tydelige lavninger, som det er svært at erkende ved færdsel på arealet, og de har næppe en væsentlig afvandingseffekt. Disse korte grøftestrækninger kan dog lukkes i forbindelse med retableringen af arealet. I givet fald anvendes rent sand fra voldene. Strækningernes samlede længde er ca. 100 m, og de vurderes i alt at kunne rumme ca. 50 m<sup>3</sup>.
