# Alslev Præstegård

## Bygningsundersøgelse

Sag nr.: 6125-15  
Dato: 22. juli 2015

## **Skimmelsvampeundersøgelse af anviste dele af ejendommen – Alslev Præstegård, Kirkegade 21, Alslev, 6800 Varde**

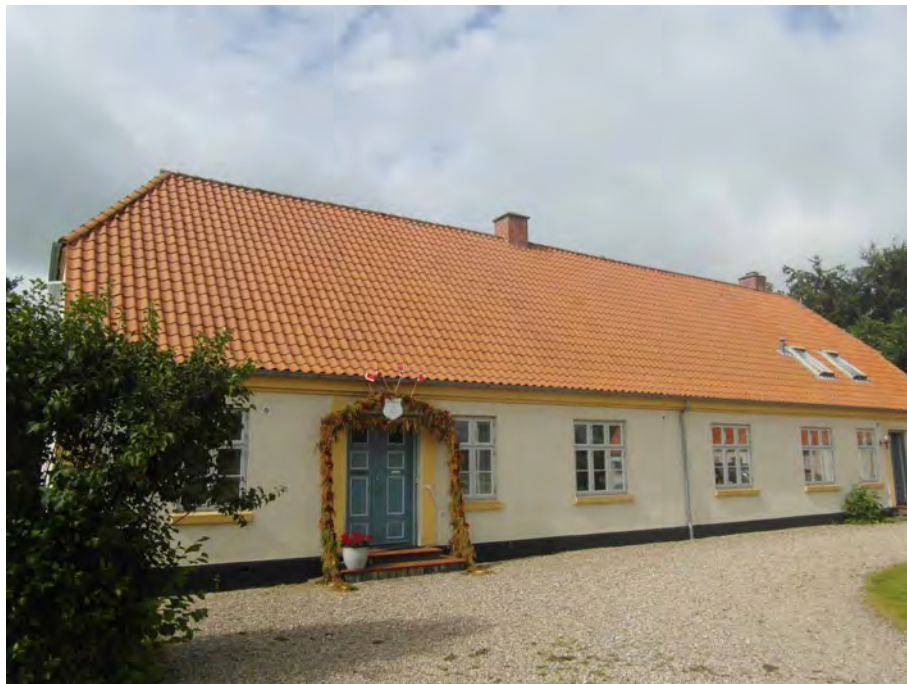
Foto 1

Ejendommen har tunge yder- og skillevægge, facaden fremstår som pudset og malerbehandlet. Tagkonstruktionen er udført som en sadeltagskonstruktion belagt med røde teglsten, se foto 1.

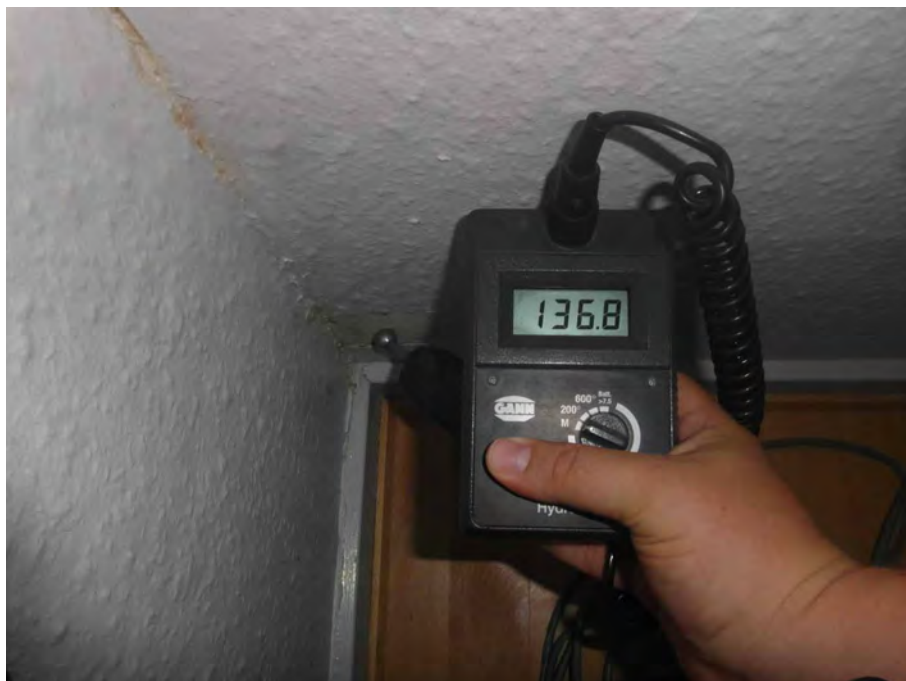
Foto 13

- Bagside tapet i rum 15 – se KA/MA7, foto 13.
- Træskelet (forsatsvæg) i rum 3 – se KA/TA8, foto 14.
- Træskelet (forsatsvæg) i rum 11 – se KA/MA9, foto 15-16.
- Træskelet (forsatsvæg) i rum 1 – se KA/TA10, foto 17.
