Varde Kommune

FORUNDERSØGELSE RIB-00259

Fjernelse af stemmeværk ved Linding Møllesø

April 2014

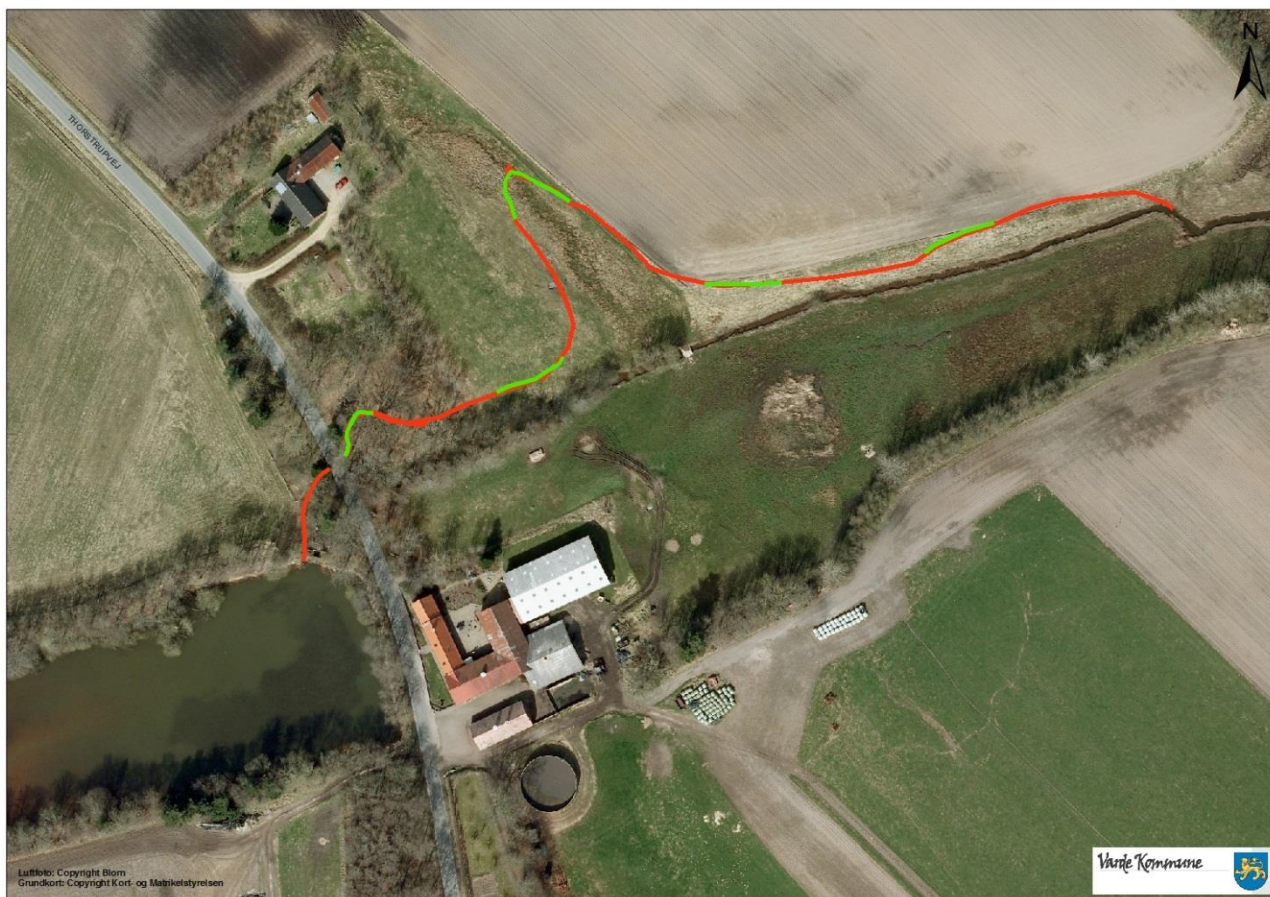
Fig. 2. Forslag til forløb af et stryg, der vil give passage til Linding Mølleø.

Afløbet fra søen udformes med en spunsvæg som får et dobbeltprofil med 0,15 m bundbredde med bundkote i kote 16,45 og 1,1 m i kote 16,65. Faldet på stryget skal være 10 ‰, bundbredden er 0,8 m og anlæg 1:1,5. Efter ca. 32 m etableres en ny underkørsel med et \varnothing 1,44/0,97 m PA stålør under Thorstrupvej. Røret lægges vandret med bunden ca. 10 cm under bundkoten på stryget. Rørbunden skal ligge i kote ca. 16,05 m DVR90. Efter rørbroen fortsætter stryget i samme dimensioner. Faldet på strækningen er 10 ‰ på de røde markerede strækninger og 5 ‰ på de grønne markerede strækninger.

Terrænforhold og skitseprojektering af et vandløb har vist, at det vil være muligt at anlægge et vandløb med et forløb svarende til det viste på nedenstående fig. 2.

Det eksisterende afløb fra Linding Mølleø er i meget dårlig stand og under alle omstændigheder skal afløbet stoppes eller stemmeværket renoveres. Det foreslås, at spunsvæggen forlænges foran stemmeværket inden stemmeværket og resten af træbygværket fjernes. Træbygværket foreslås erstattet af en blanding af store og små sten ovenpå geotekstil til at stabilisere den under-liggende jord. Spunsvægges pakkes ind i jord, så den ikke bliver synlig.

Spunsvæggen fungerer som sikkerhed mod oversvømmelser og afskæres i en kote på 16,90 m DVR90. Det betyder, at ved vandføringer over ca. 560 l/s (ca. 90 % af den anslåede medianmaksimum) og ved ca. 45 cm vandspejlshøjde i stryget, begynder vandet at løbe over kanten ved det gamle udløb.

Afløbsprofilen sikrer, at vandspejlet kun sjældent kommer under kote 16,60 m DVR90 og overløbskanten sikrer, at vandspejlet ikke vil overstige kote 16,95 m DVR90. Laveste punkt på Thorstrupvej er ca. 17,05 m DVR90.

Der anlægges 4-5 gydebanke på 24 m med 5 ‰ fald.

Hvor det gamle løb møder det nye stryg, skal der udlægges store sten (150-250 mm) i en lagtykkelse på 0,3 - 0,4 m ovenpå et lag geotekstil. Strækningen af de store sten skal være 1-1,5 m op i det gamle løb. Udlægningen skal forhindre gydemodne fisk i at forsøge at gå op til det gamle stemmeværk i forbindelse med store afstrømninger. Der vil dog altid komme mest vand fra det nye stryg, så lokkestrømmen vil være kraftigst her.

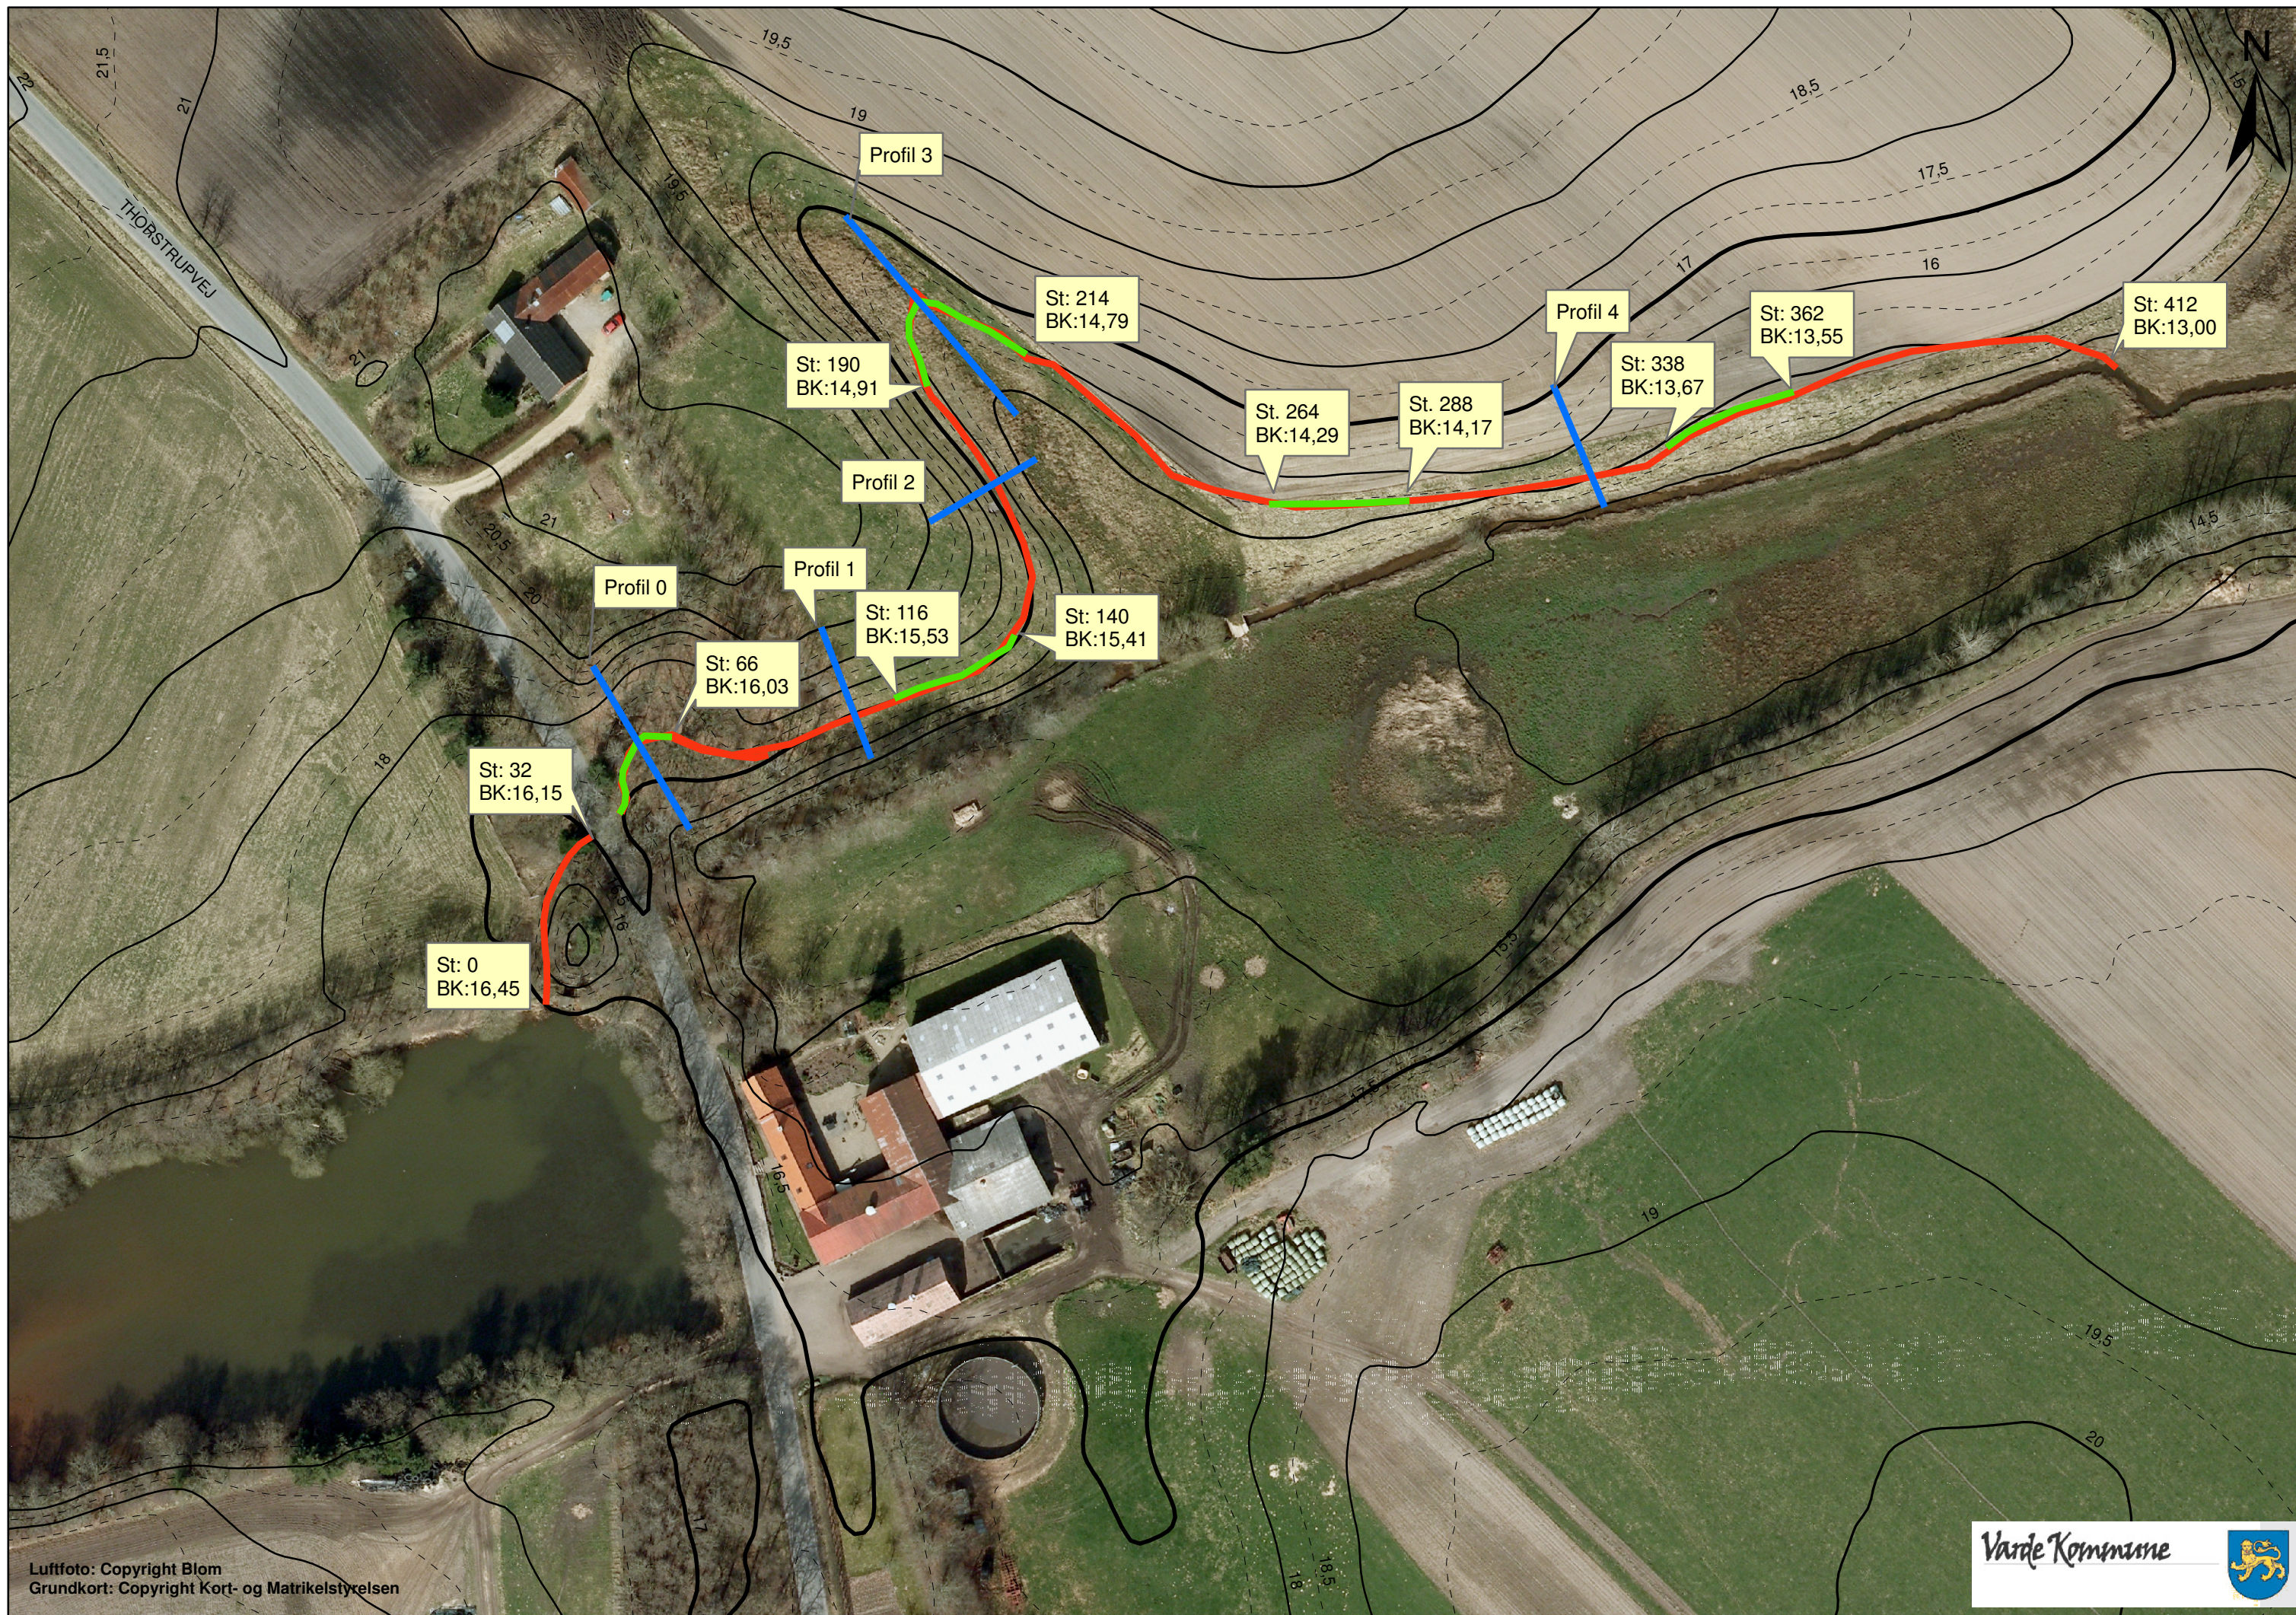
Forslag 2

- Sommer middel (100 l/s)
- Terræn Højre
- Terræn venstre
- Bund
- Median max (600 l/s)
- Median minimum (20 l/s)

Kote i m DVR90 1:50

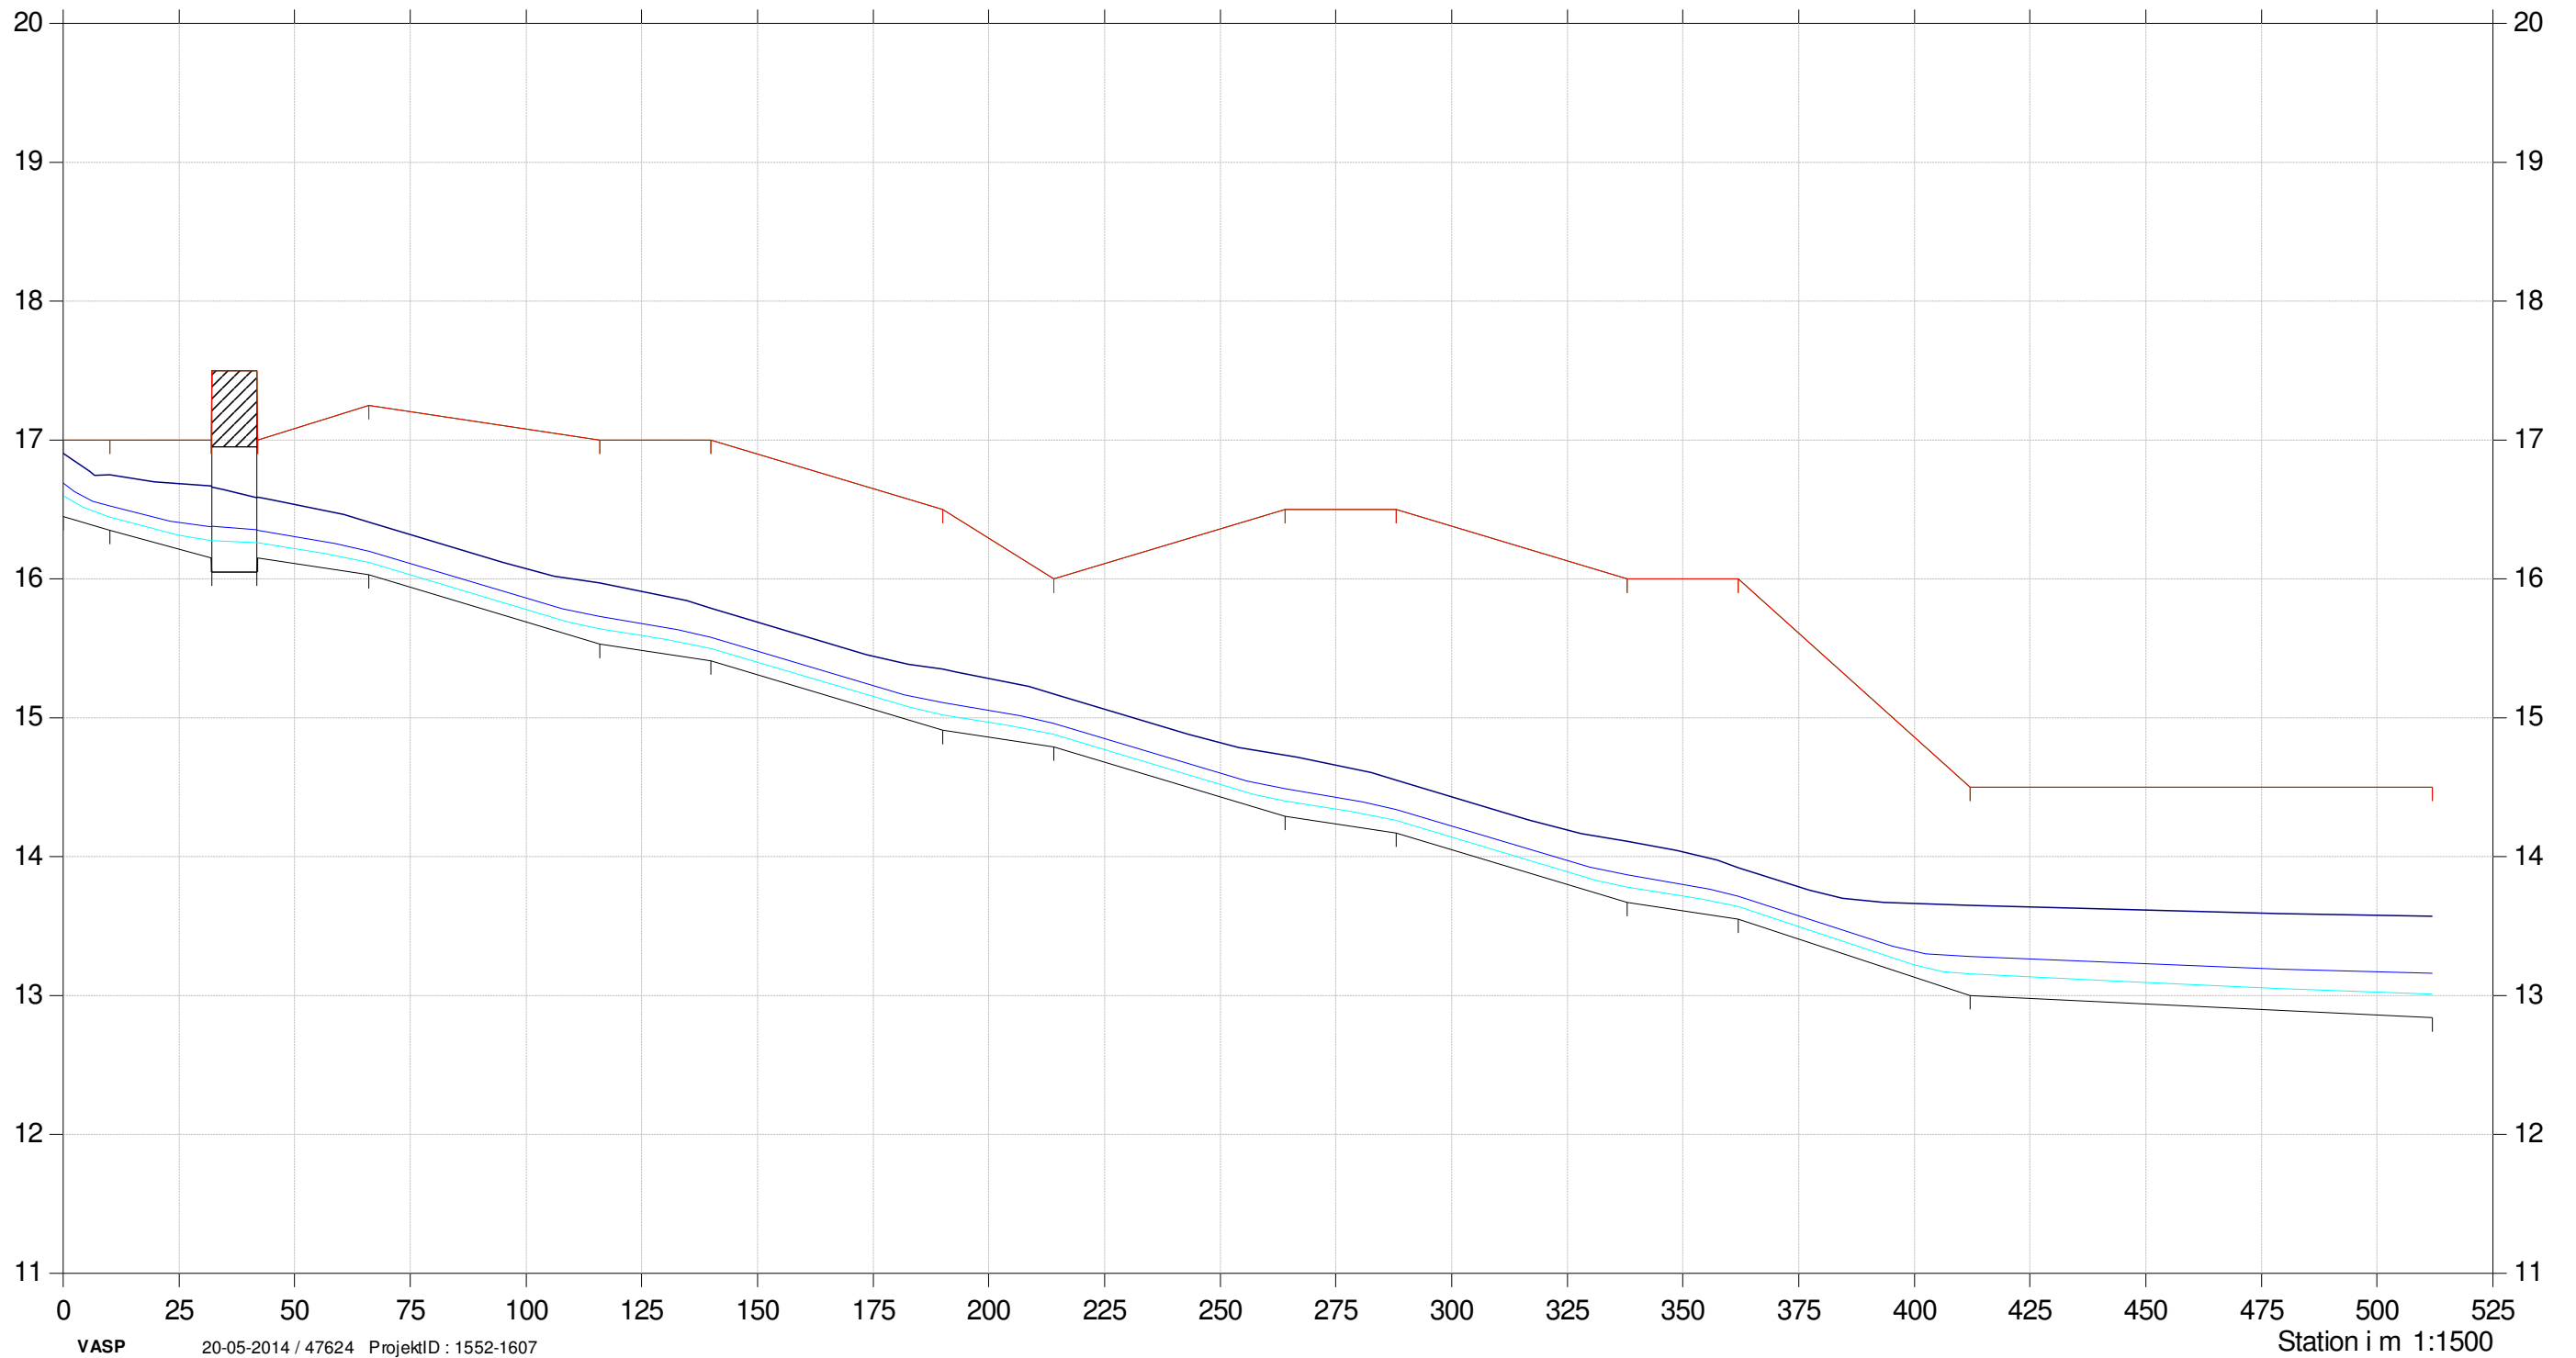
Omløbsstryg

Lodret akse : Kote i m DVR90, skala 1:50

Vandret akse : Afstand i m, skala 1:50

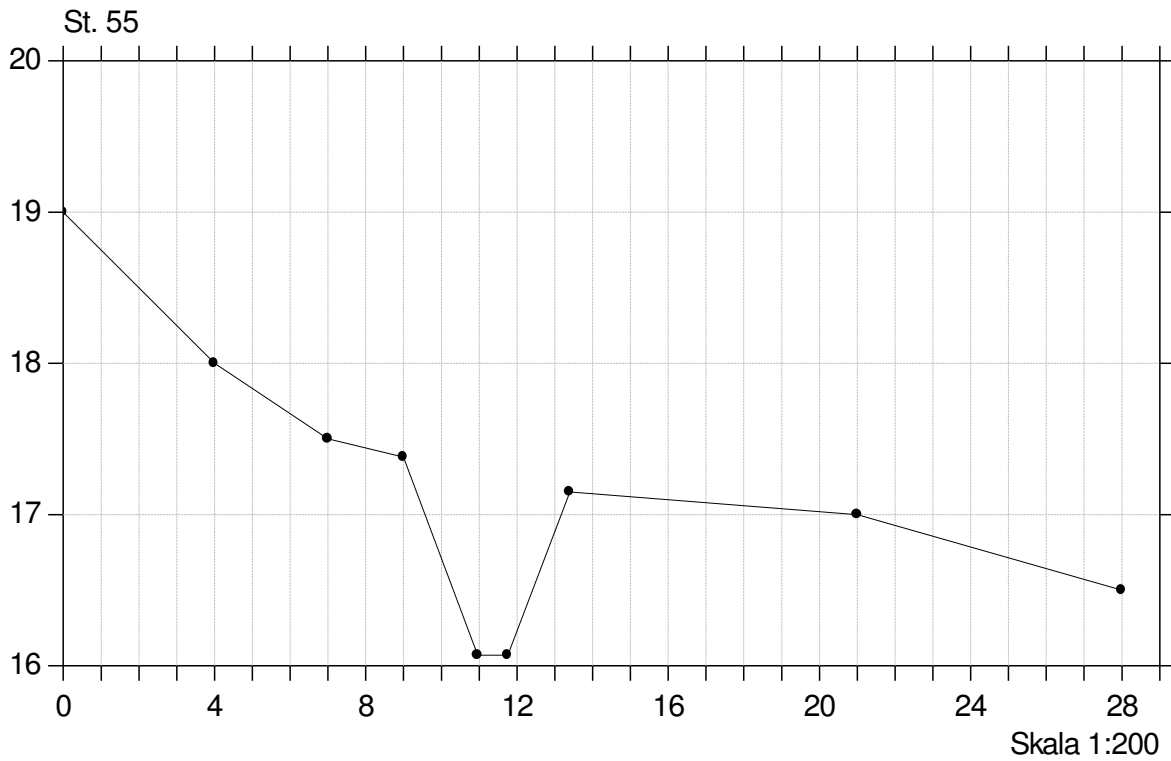
Omløbsstryg

Lodret akse : Kote i m DVR90, skala 1:50

Vandret akse : Afstand i m, skala 1:50

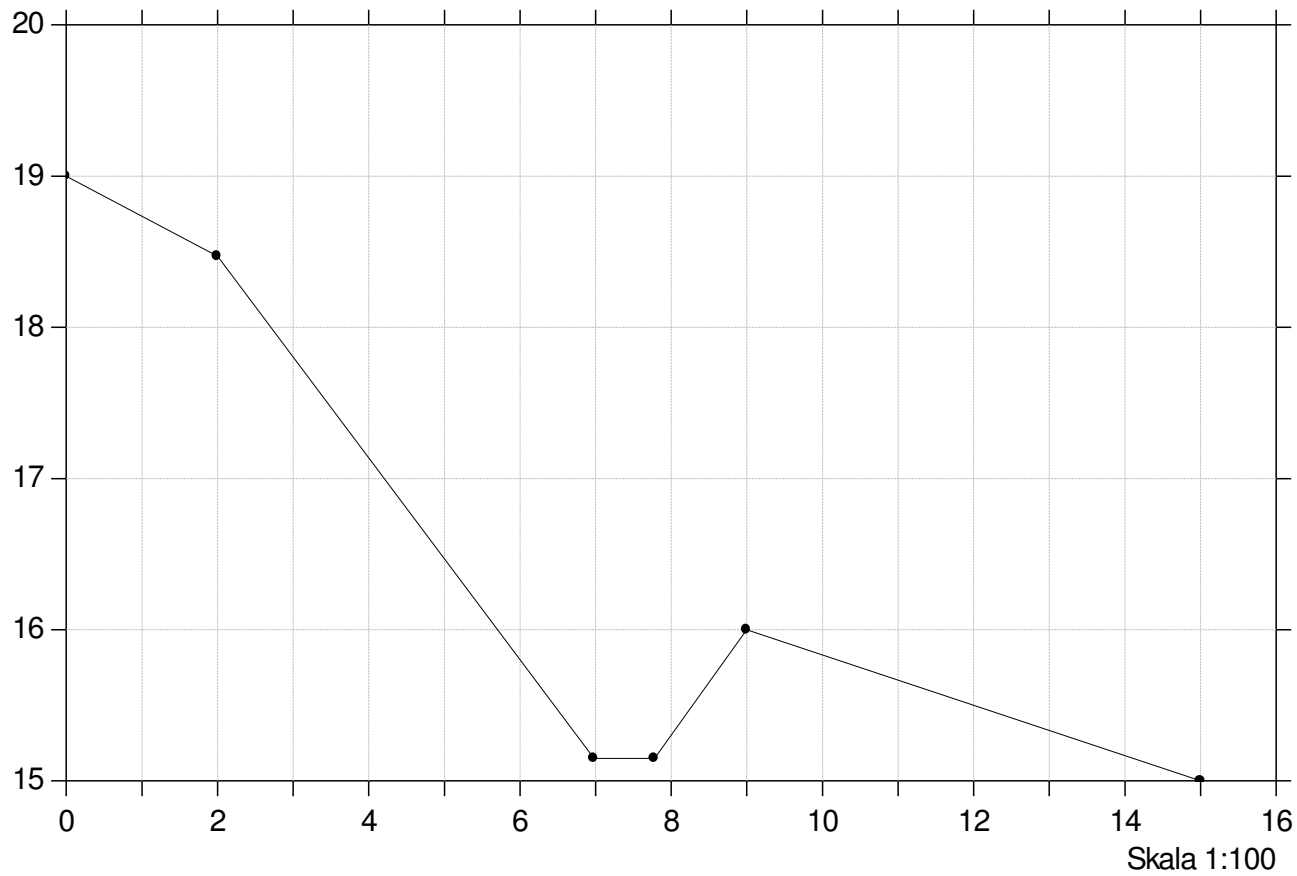
Omløbsstryg

Lodret akse : Kote i m DVR90, skala 1:50

Vandret akse : Afstand i m, skala 1:50

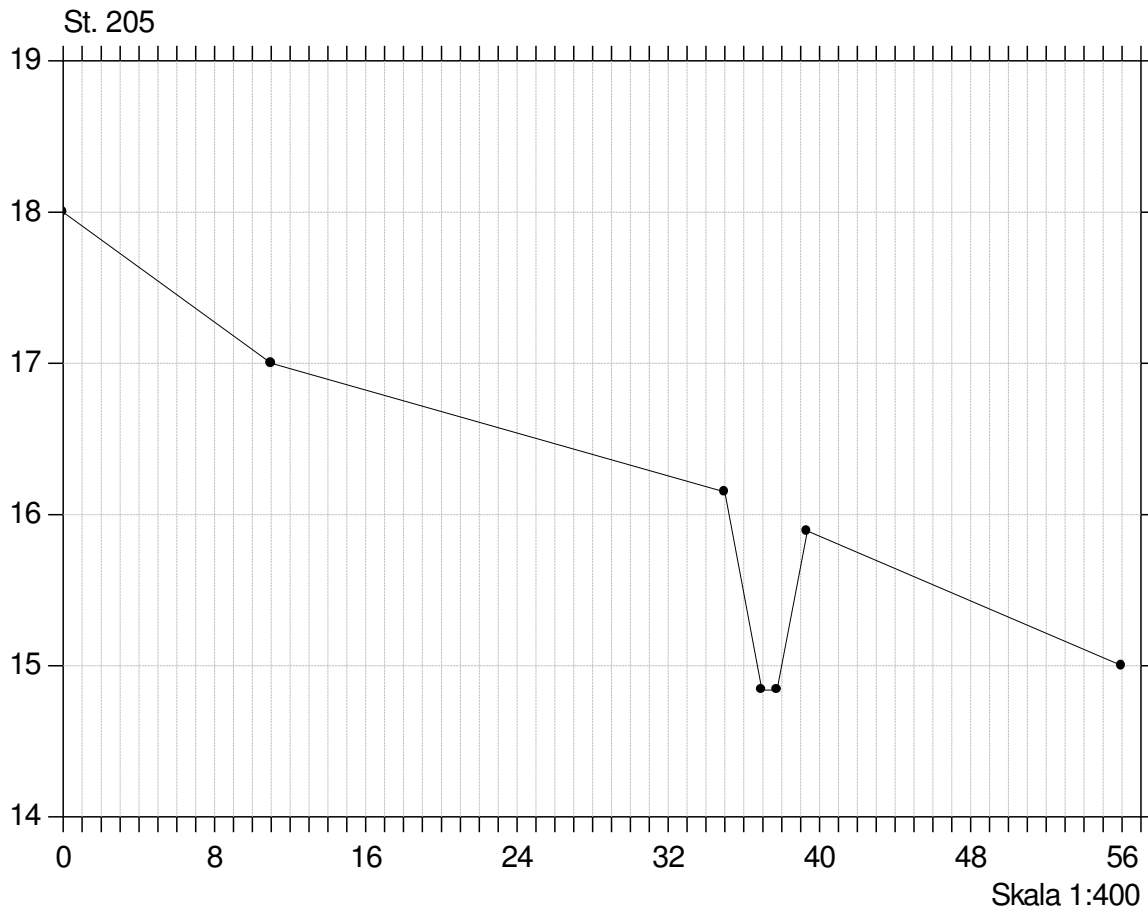
Omløbsstryg

Lodret akse : Kote i m DVR90, skala 1:50

Vandret akse : Afstand i m, skala 1:50
