Varde Kommune

FORUNDERSØGELSE RIB-00208

Stryg ved Karlsgårde Dambrug

November 2013

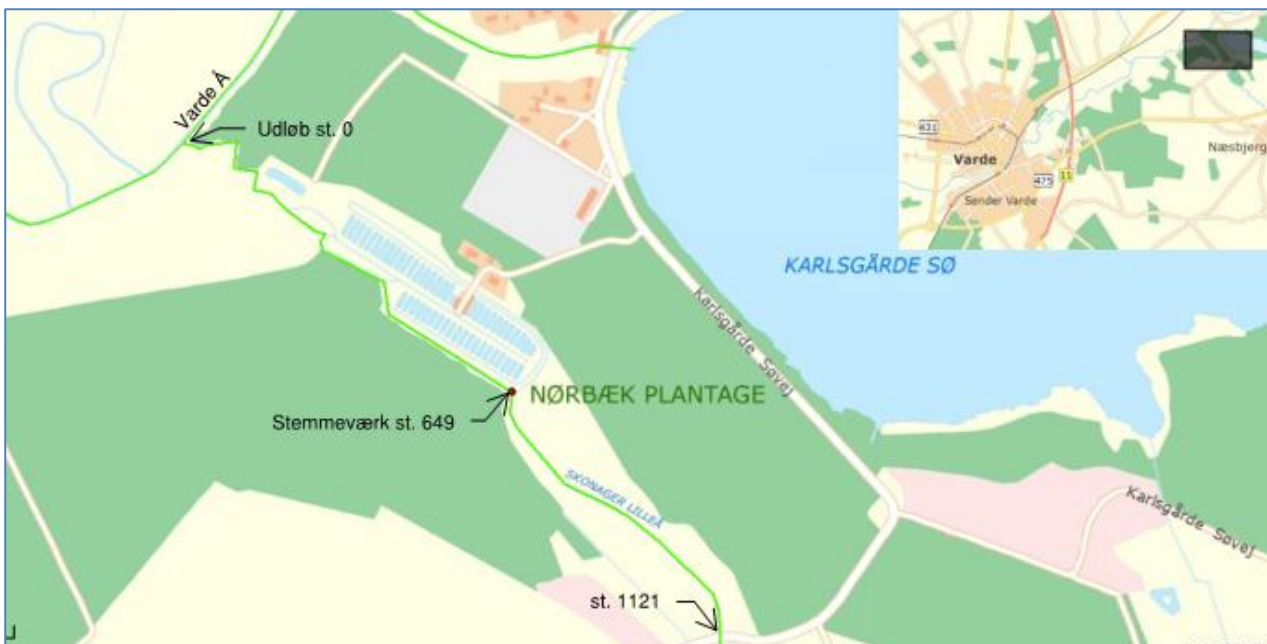
Fig. 1. Beliggenhed af Karlsgårde Dambrug. Målsætningen for Skonager Lilleå er god økologisk tilstand. DVFI 5 i forslag til vandplaner 2013.

Karlsgårde Dambrug er beliggende ved Skonager Lilleå umiddelbart inden udløbet i Varde Å.

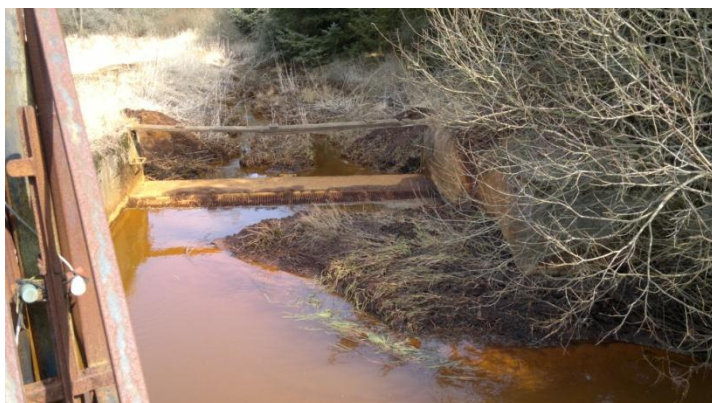
Fig. 5. Indløbsbygværket til dambruget er ca. 4 m bredt.

Det eksisterende udløbsbygvæk for enden af bagkanalen fjernes fuldstændigt. Indløbsbygværket fjernes, når stryget er opbygget.

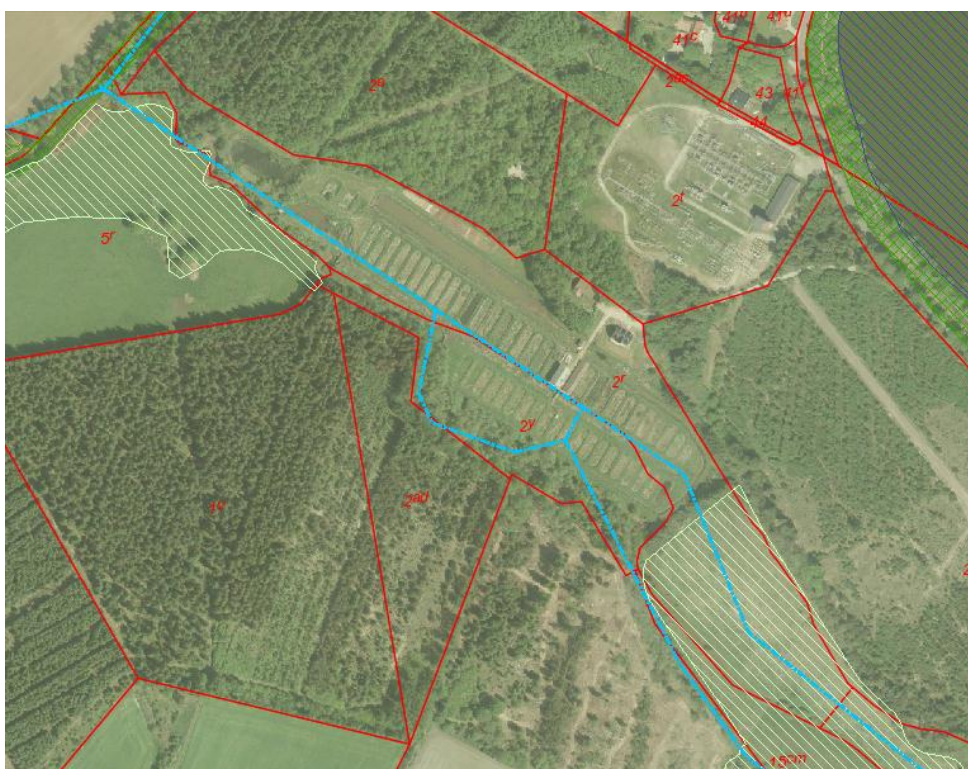
Fig. 11. Matrikelkort og kort over § 3 beskyttet eng (lyst skraverede felter) og § 3 beskyttet vandløb (lyseblå stiptet)

Skonager Lilleå og dambrugets bagkanal er udpeget som § 3 beskyttede vandløb jf. Naturbeskyttelsesloven. Det forventes dog, at Varde Kommune kan opnå dispensation fra § 3 til det foreslåede projekt.
