*Varde Kommune*

## **FORUNDERSØGELSE RIB-00208**

### **Stryg ved Karlsgårde Dambrug**

**November 2013**

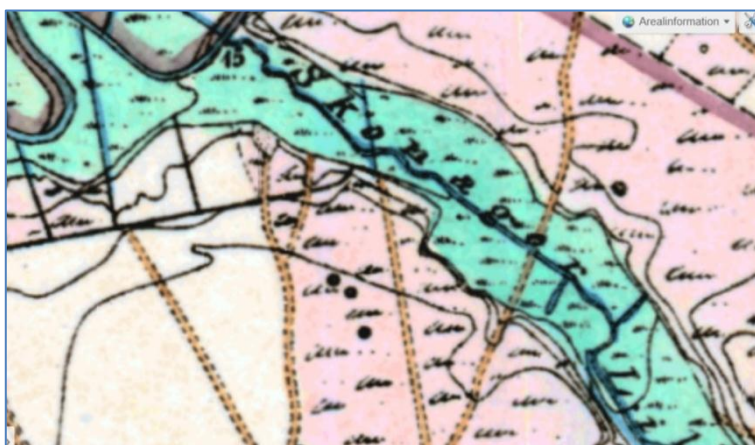
Fig. 2. Forløbet af Skonager Lilleå gik tidligere, hvor dambrugets bagkanal befinder sig i dag. Forløbet var også tidligere forholdsvis retlinet.

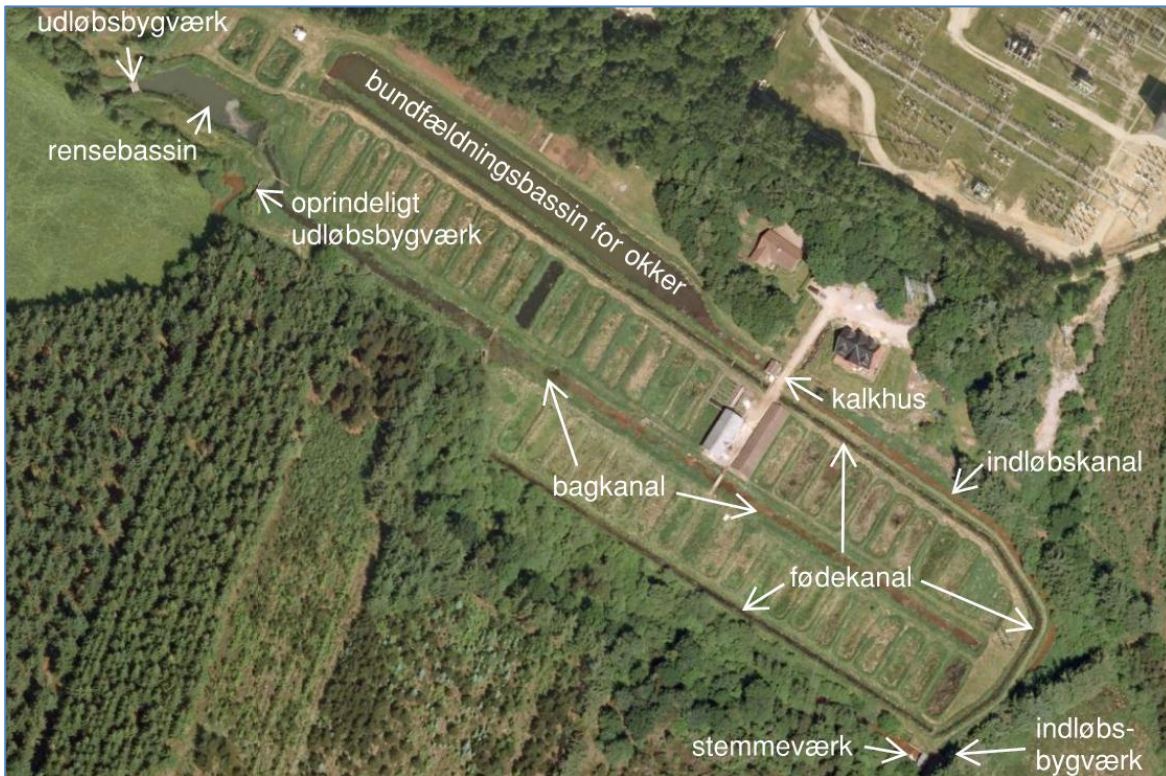
Fig. 3. Oversigt over dambrugets indretning

Dambruget er traditionelt opbygget - dog med et stort bundfældningsbassin for okker - efter tilsætningen af hydratkalk. Okkerfjernelsen har sandsynligvis været nødvendig for opretholdelse af en produktion i dambruget. For enden af bagkanalen findes det oprindelige udløbsbygværk fra før der blev krævet rensning af udløbsvandet ved bundfældning.

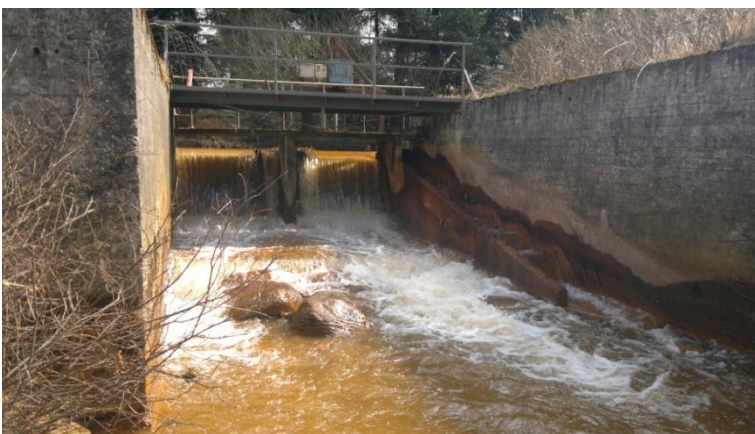
Fig. 4. Det eksisterende stemmeværk er et stort solidt bygværk med et vandslug på ca. 4,2 m og ca. 0,8 m til en fisketrappe. Vandets okkerbelastning er tydelig.

Stemmeværket har en bredde på ca. 5 m. og et vandspejlsfald på ca. 2 m. Der er en kammertrappe i stemmeværkets sydside.

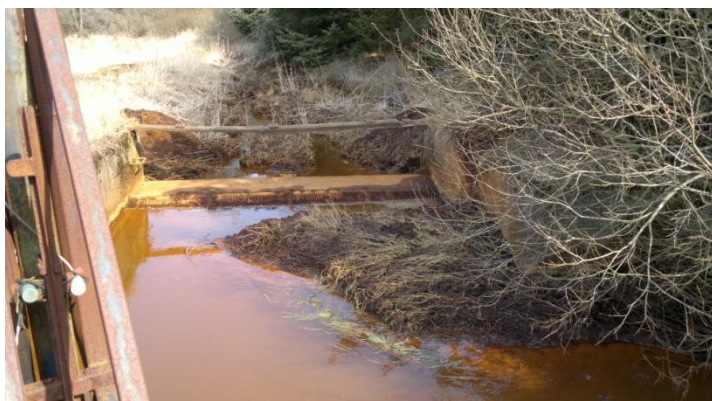
Fig. 5. Indløbsbygværket til dambruget er ca. 4 m bredt.

Det eksisterende udløbsbygvæk for enden af bagkanalen fjernes fuldstændigt. Indløbsbygværket fjernes, når stryget er opbygget.

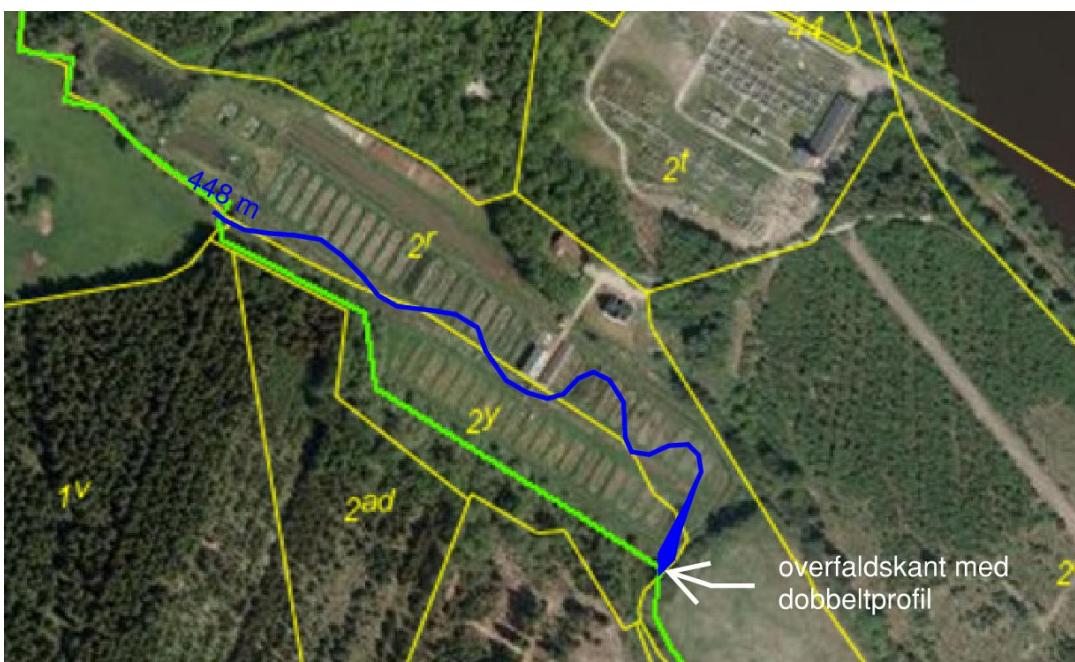
Fig. 8. Forslag til forløb af stryget på det nedlagte dambrug. Dambrugets ejere har været hørt forlods om forløbet af det slyngede forløb.

Stryget foreslås anlagt med følgende fald og dimensioner, idet vandløbet er modstrøms stationeret med 0 i udløb i Varde Å.

Station	kote DVR90 m	Bundbredde m	Fald ‰	Anlæg	Bemærkning
0	-	-	X	X	Styrekote - Eksisterende regulativ
280	3,10	X 3,0	X	X	
680	4,84	X 3,0/10,0	4,2	1:1,15	dobbeltprofil
727	5,05/5,17	X	X	X	Ved stemmeværk. Herfra gældende regulativmæssige dimensioner

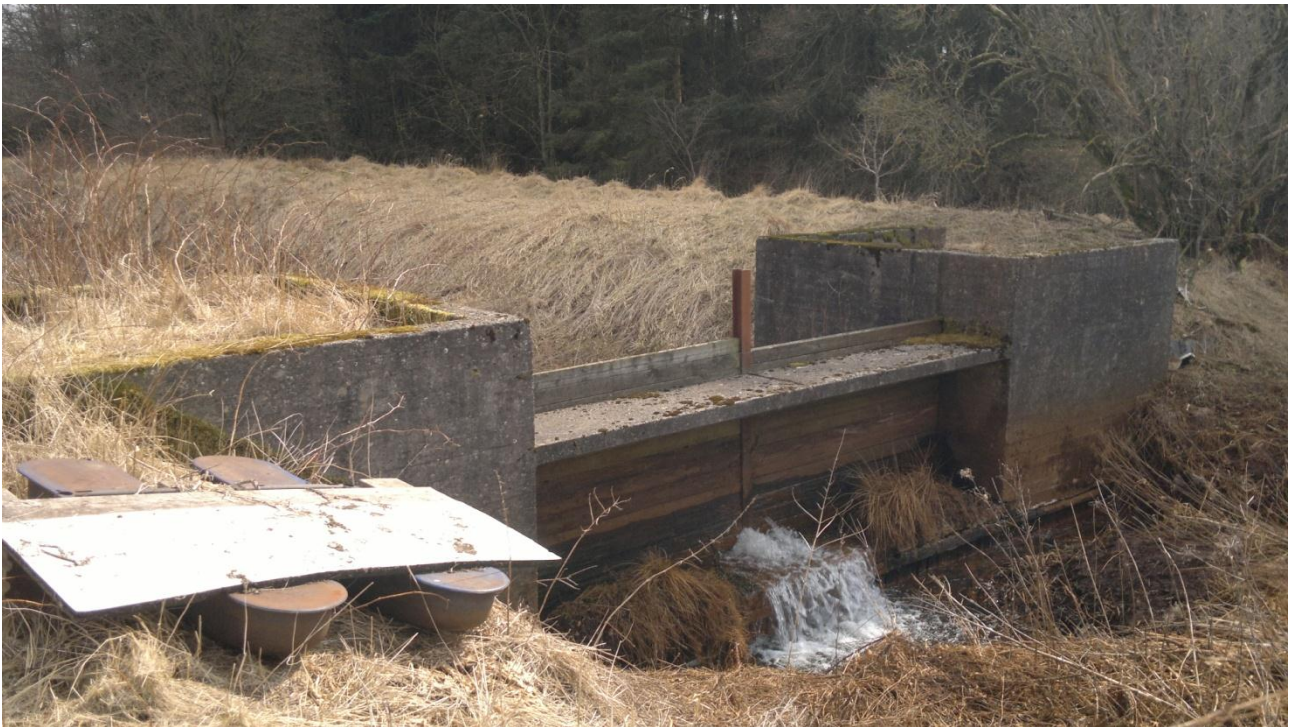
Fig. 10. Udløbsbygværk fra bagkanalen. Vandet løb direkte i Skonager Lilleå herfra, før der blev stillet krav om rensning af vandet ved bundfældning.

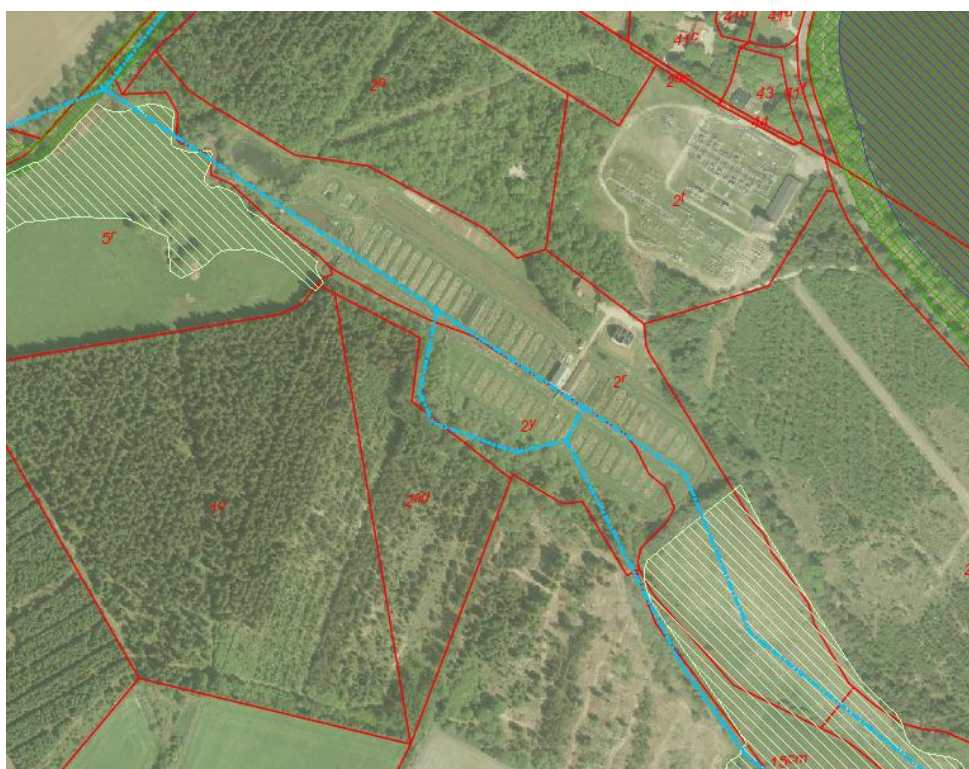
Fig. 11. Matrikelkort og kort over § 3 beskyttet eng (lyst skraverede felter) og § 3 beskyttet vandløb (lyseblå stiptet)
